АУДИТ

***геомеханического обеспечения
безопасности горных работ и
мониторинга устойчивости откосов
Васильковского карьера***

**ALTYNTAU**

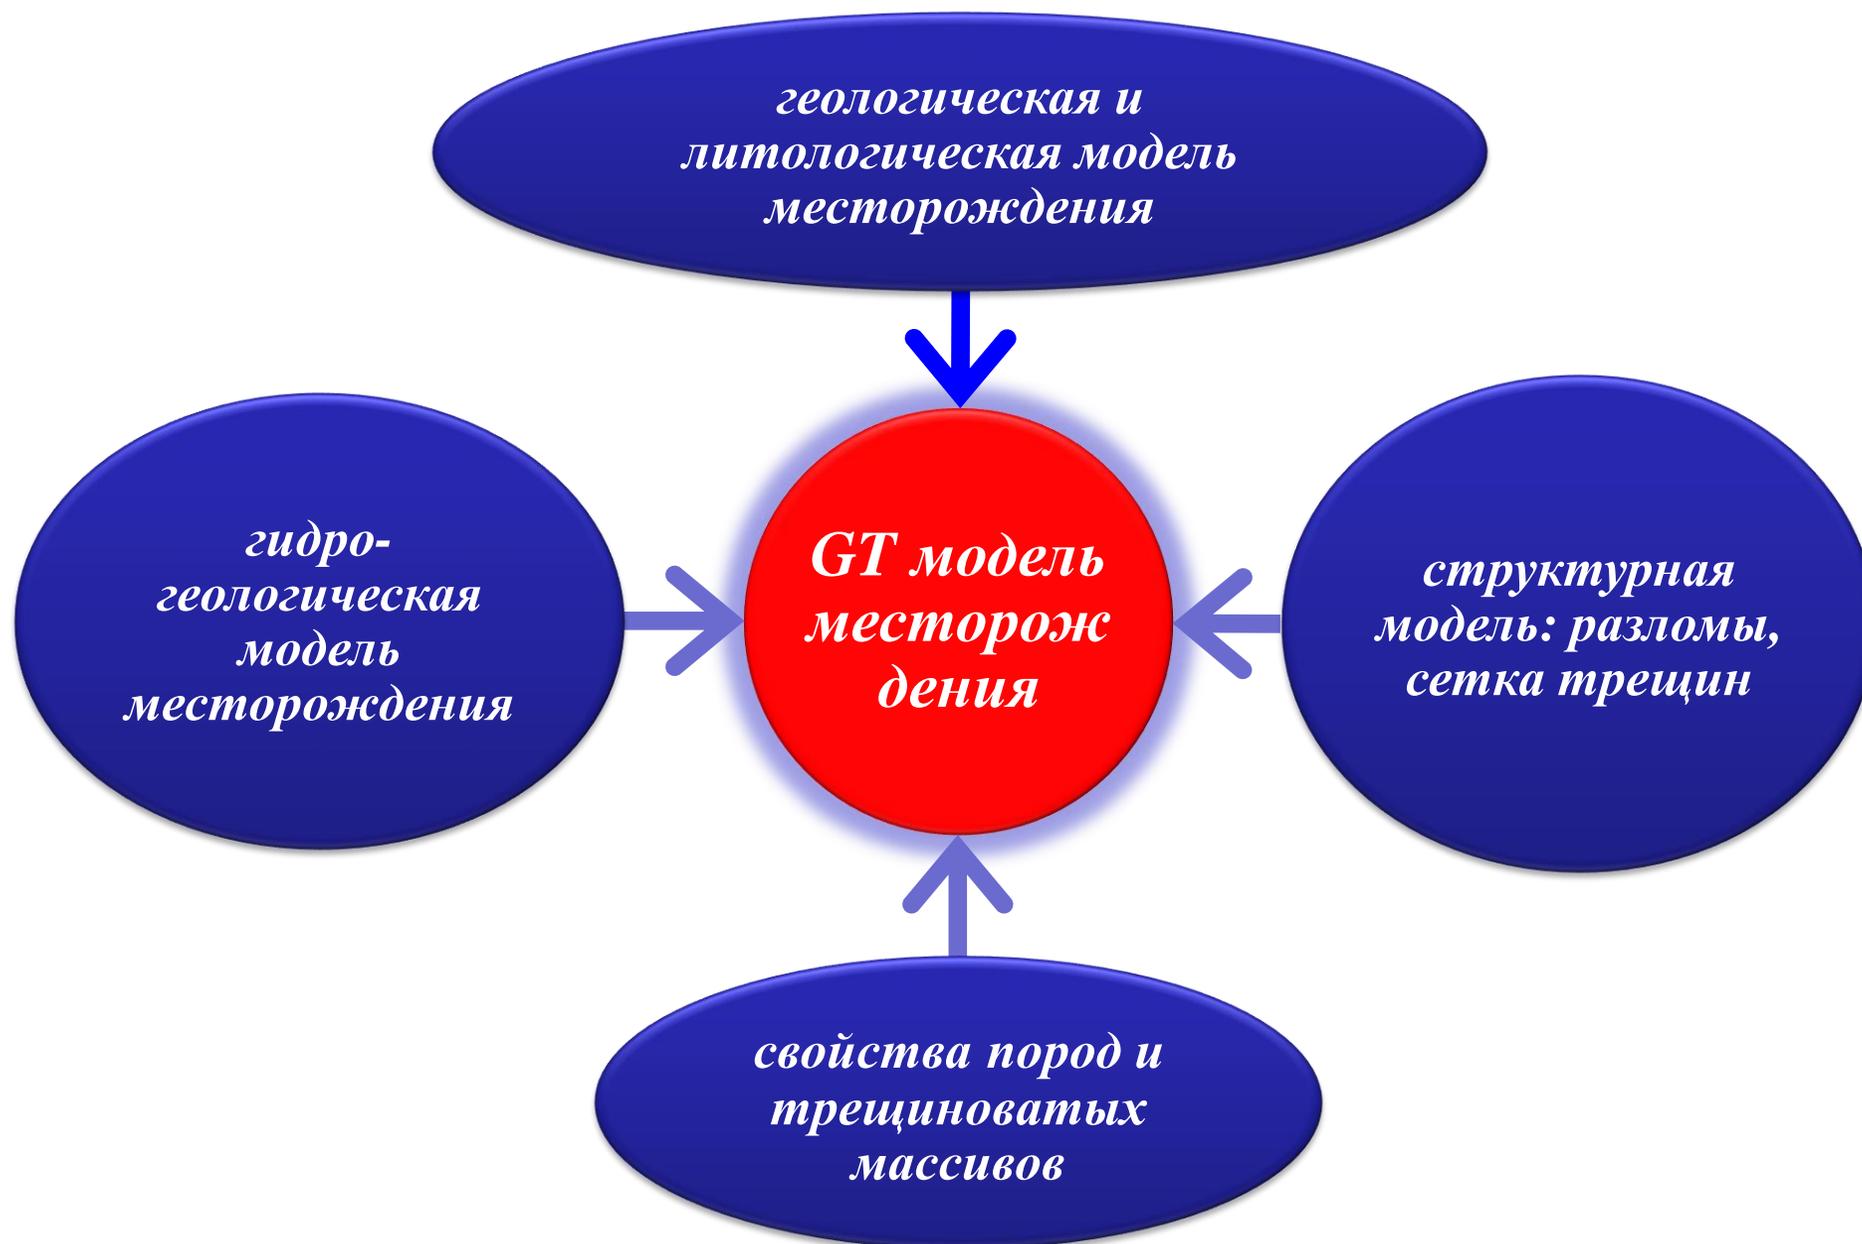
отображает пространственное распределение минерализации для оконтуривания балансовой и забалансовой руды, подсчета запасов. Используется при планировании горных работ.

3D геологическая модель Васильковского месторождения (Orefind, 2014); D1÷D6 – домены минерализации

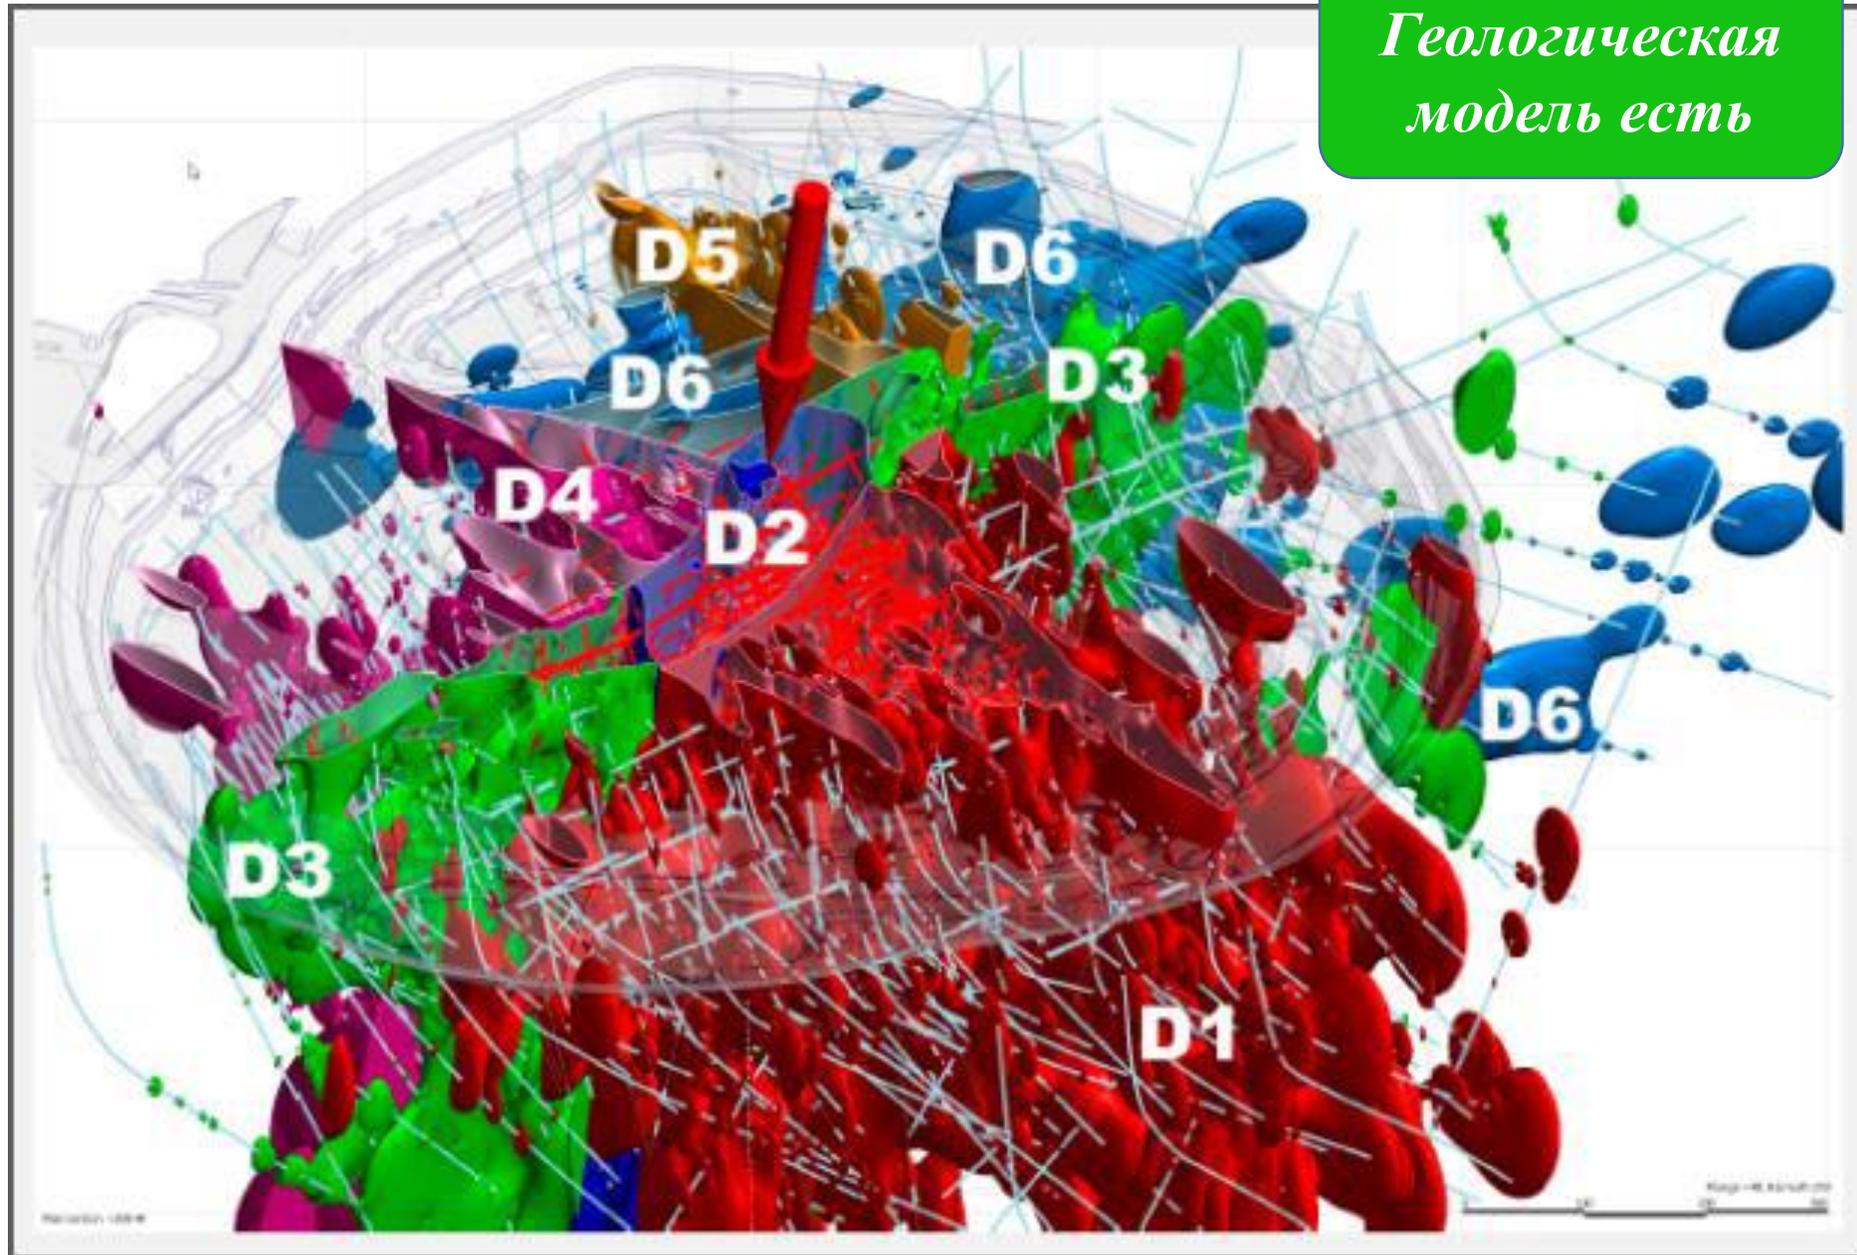
*отображает
пространственное
размещение основных
типов вмещающих пород.
Используется при
расчете устойчивости
бортов карьеров*

*литологическая
модель массива
(Orefind, 2014):*

GRD – гранодиориты;

*GD/D – габбродиориты
/диориты;*

*QD – кварцевые
диориты*

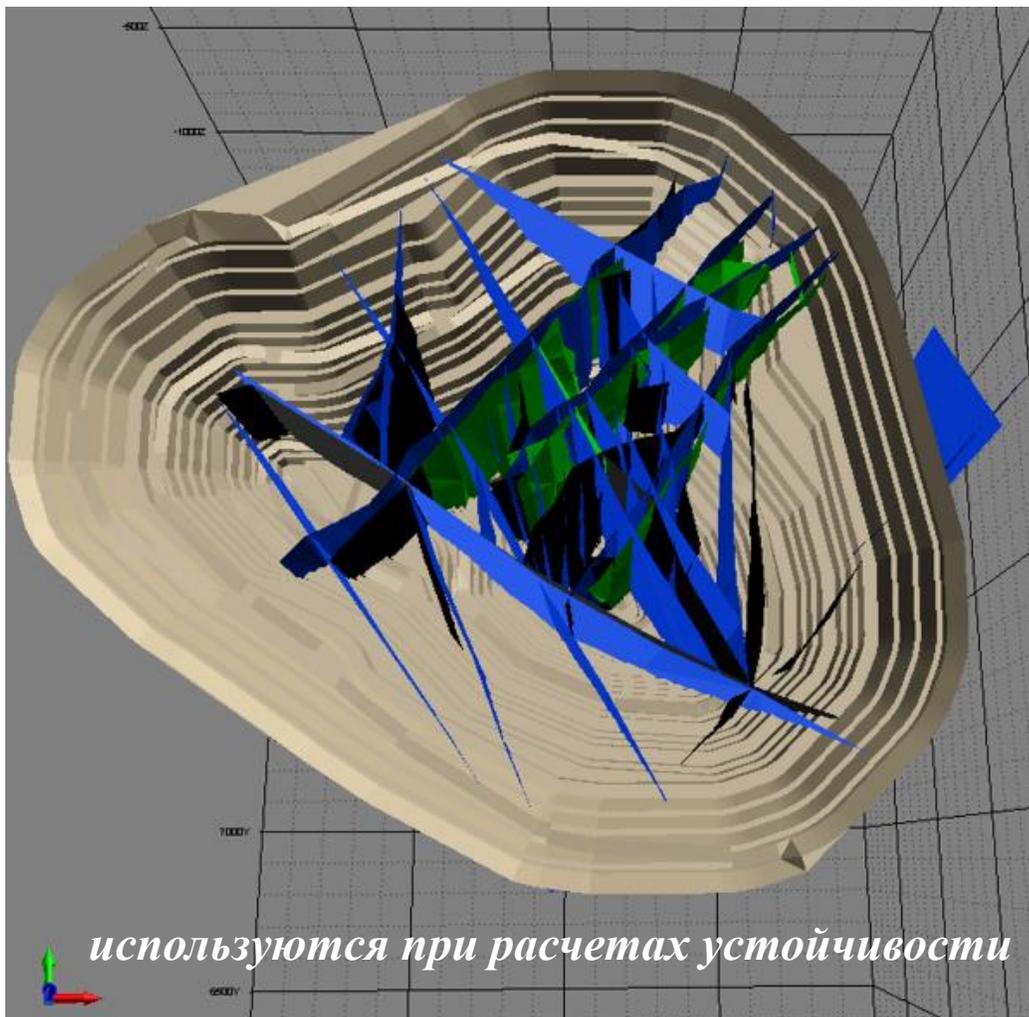
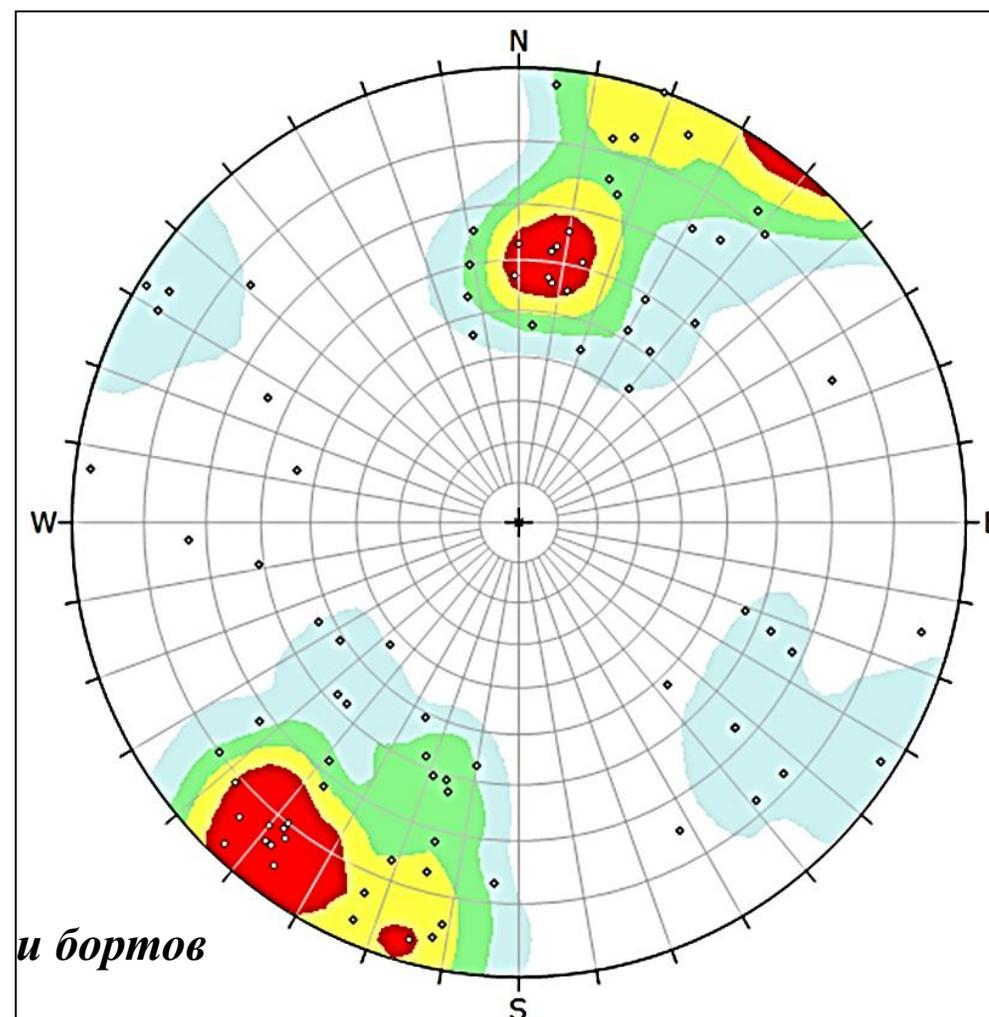
Упрощенная модель тектонических разломов массива Васильковского месторождения построена КМС в 2009 г.

После этого в 2010 ÷ 2016 г.г. пробурено еще 120 км скважин, которые необходимо использовать при корректировке модели тектонических разломов

Необходимо пополнение и корректировка модели тектонических разломов

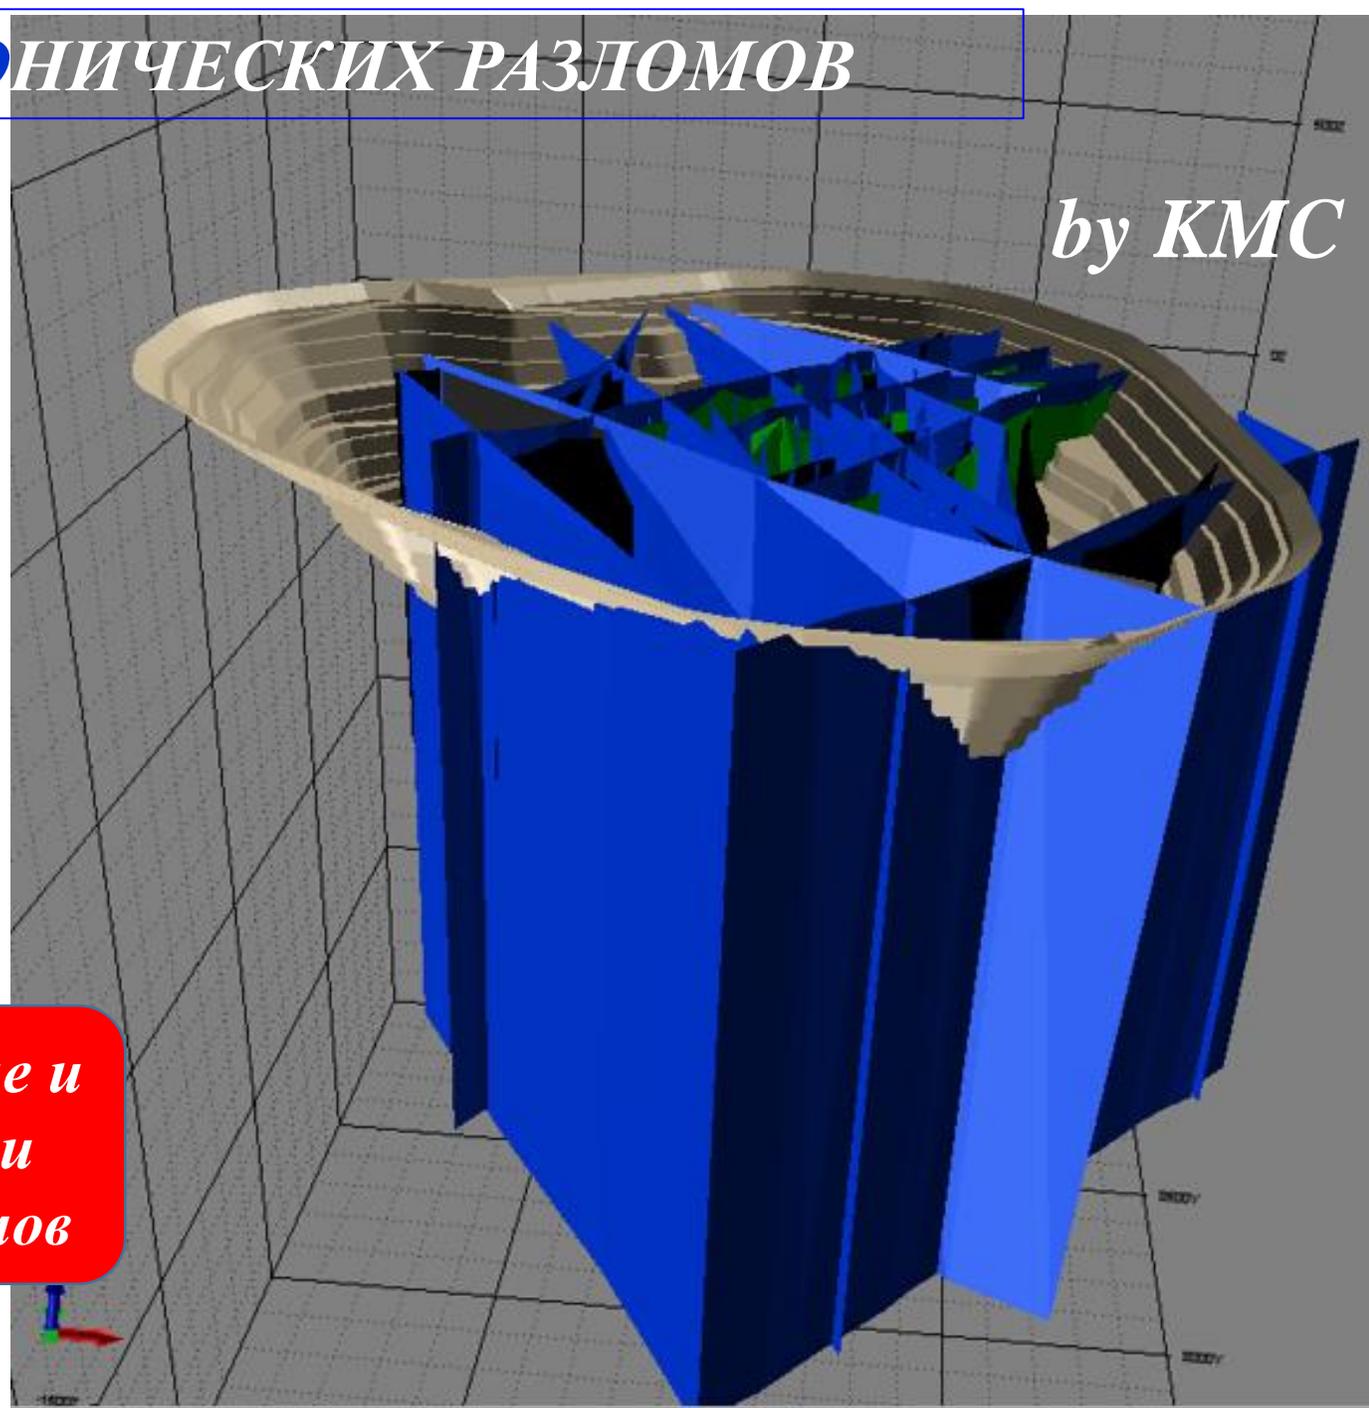
Неравномерность изученности скважинами структуры массива за контуром карьера

Для пополнения модели разломов необходима инженерная доразведка структуры массива в отдельных секторах карьера

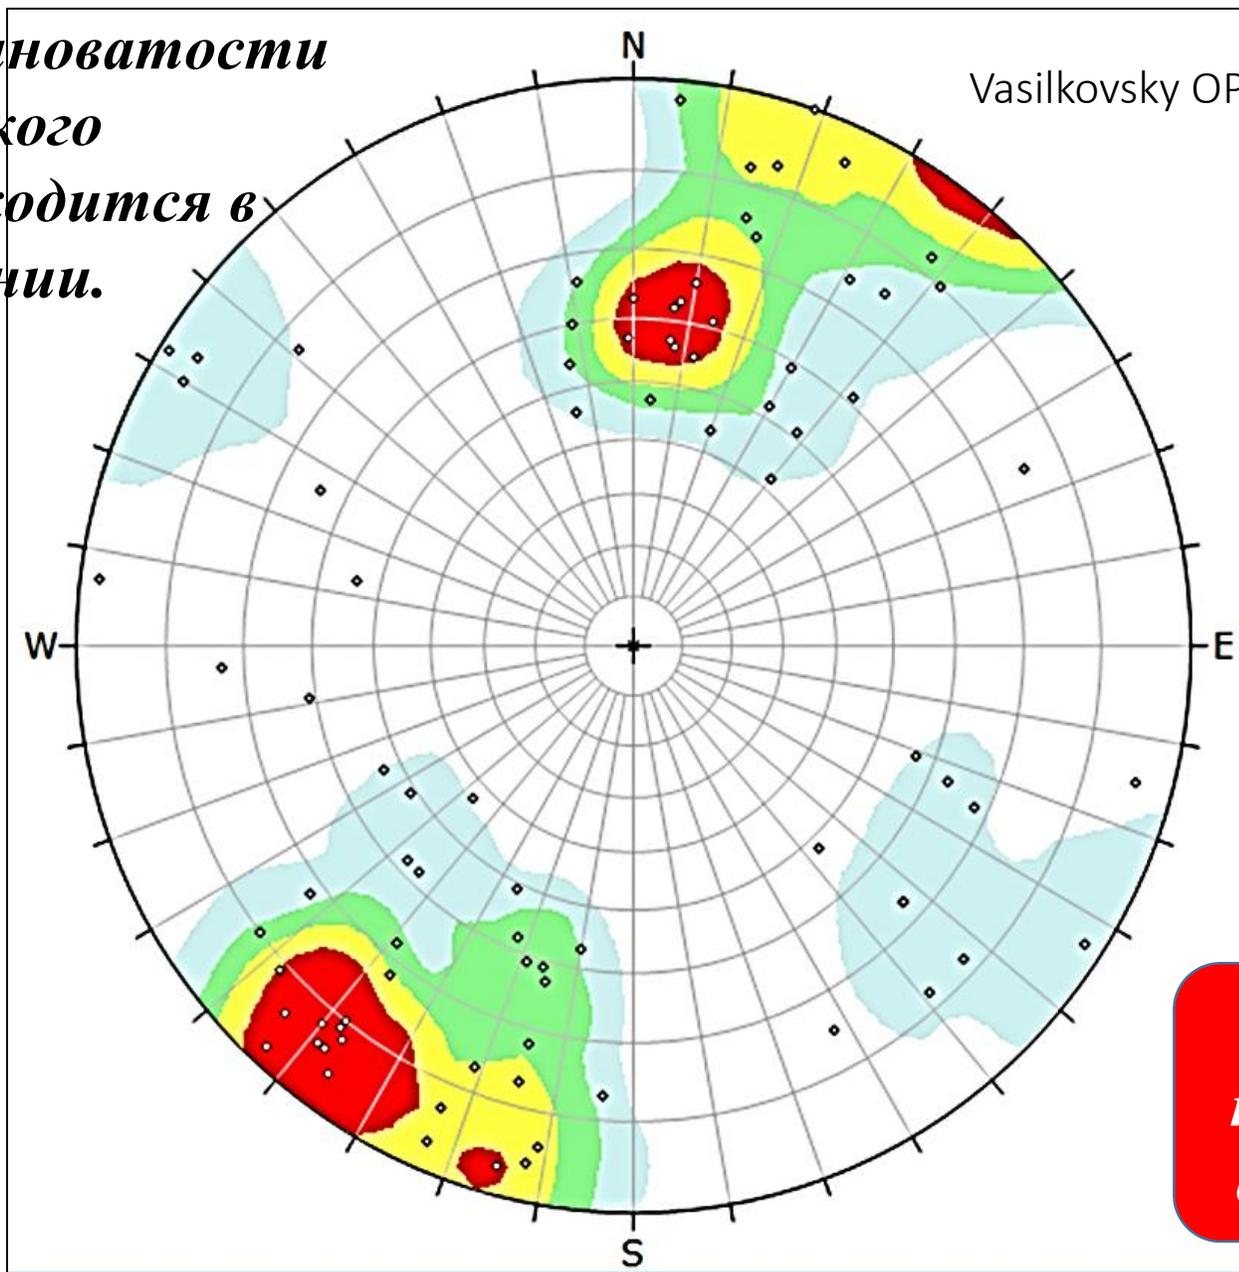
Изученность трещиноватости массива Васильковского месторождения находится в зачаточном состоянии.

обработка в программе Dips

Необходима съемка трещиноватости по всем бортам карьера

- свести в единую базу все имеющие разрозненные данные;
- выполнить съемку трещиноватости на всех доступных карьерных откосах

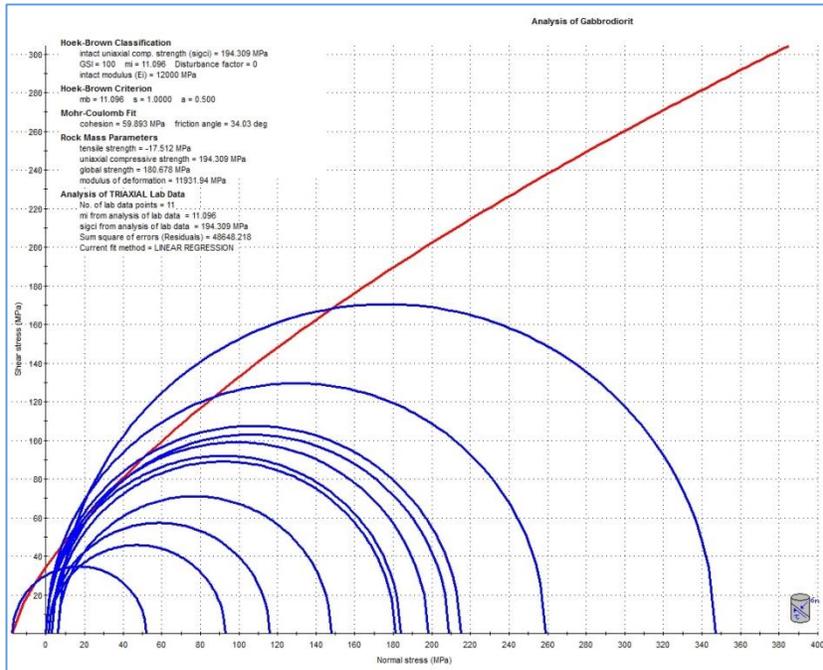
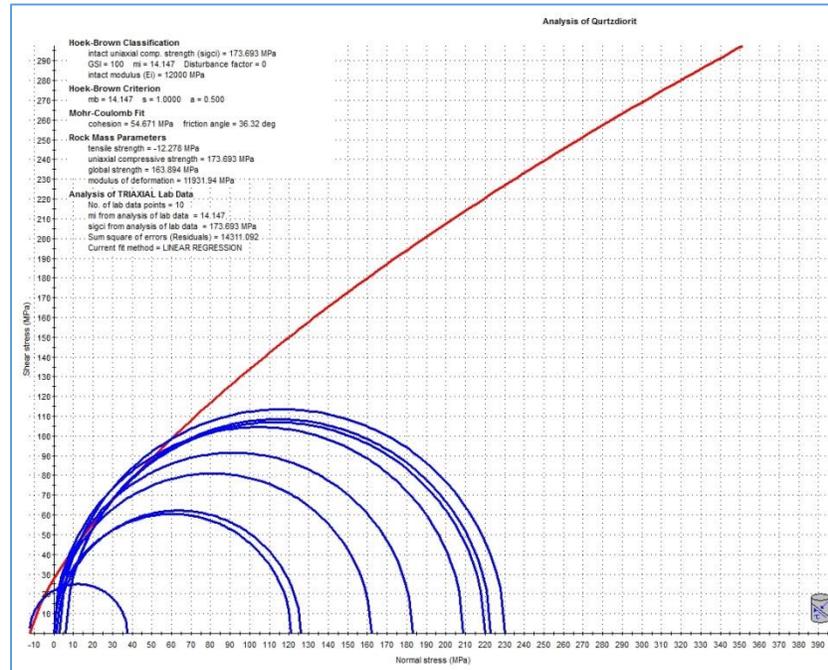
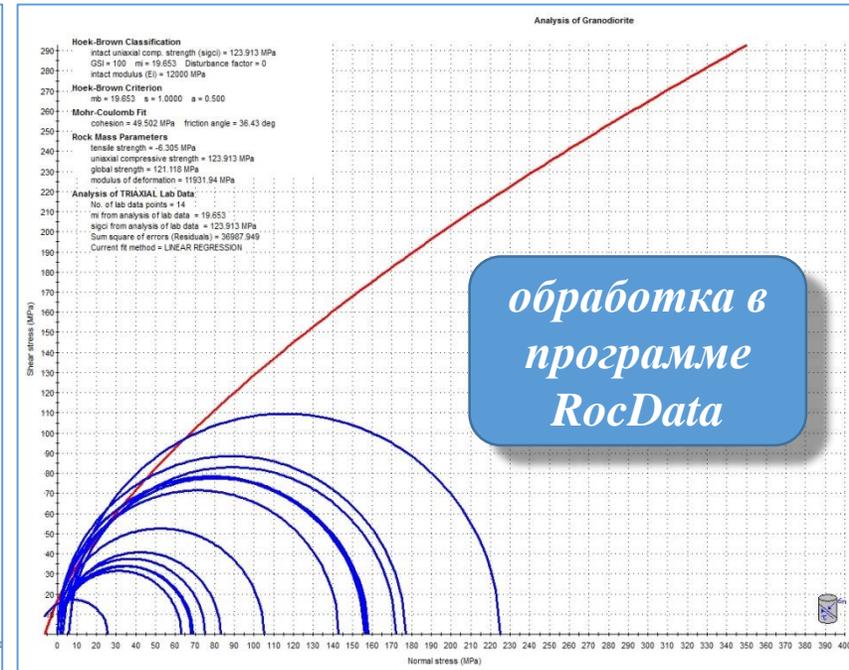
Результаты изучения свойств пород университетом Curtin (2008)

обработка в программе RocData

Всего 48 образцов трех типов пород (GRD, GD/D, QD) в выветрелом и невыветрелом состояниях подвергались трем типам испытаний (по 2÷8 образцов каждого типа пород). Свойства пород на глубоких горизонтах планируемого Васильковского карьера (до глубины 630 м) являются абсолютно неизученными

Требуется пополнить базу данных о прочности вмещающих пород

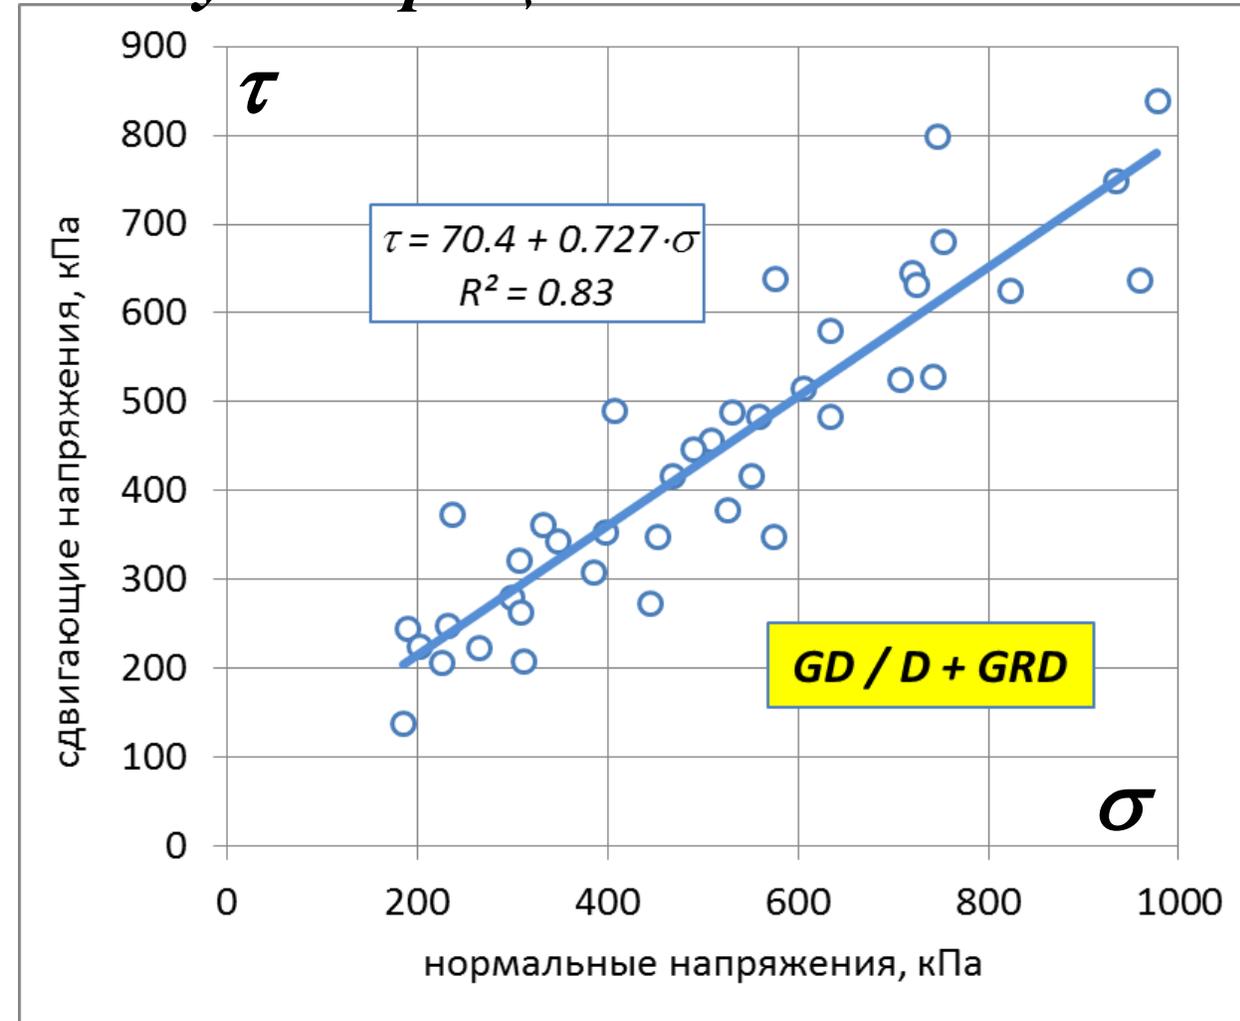
Паспорт сопротивления сдвигу по трещинам в GD/D + GRD

сцепление по трещинам $C' = 70$ кПа

угол трения по трещинам $\phi' = 36^\circ$

*очень большой угол, т.к.
низок уровень σ*

Для обоснования новых параметров бортов Васильковского карьера с более крутыми углами наклона базу данных о прочностных свойствах трещин следует пополнить дополнительными испытаниями на прямой сдвиг при более высоких уровнях нормальных напряжений.

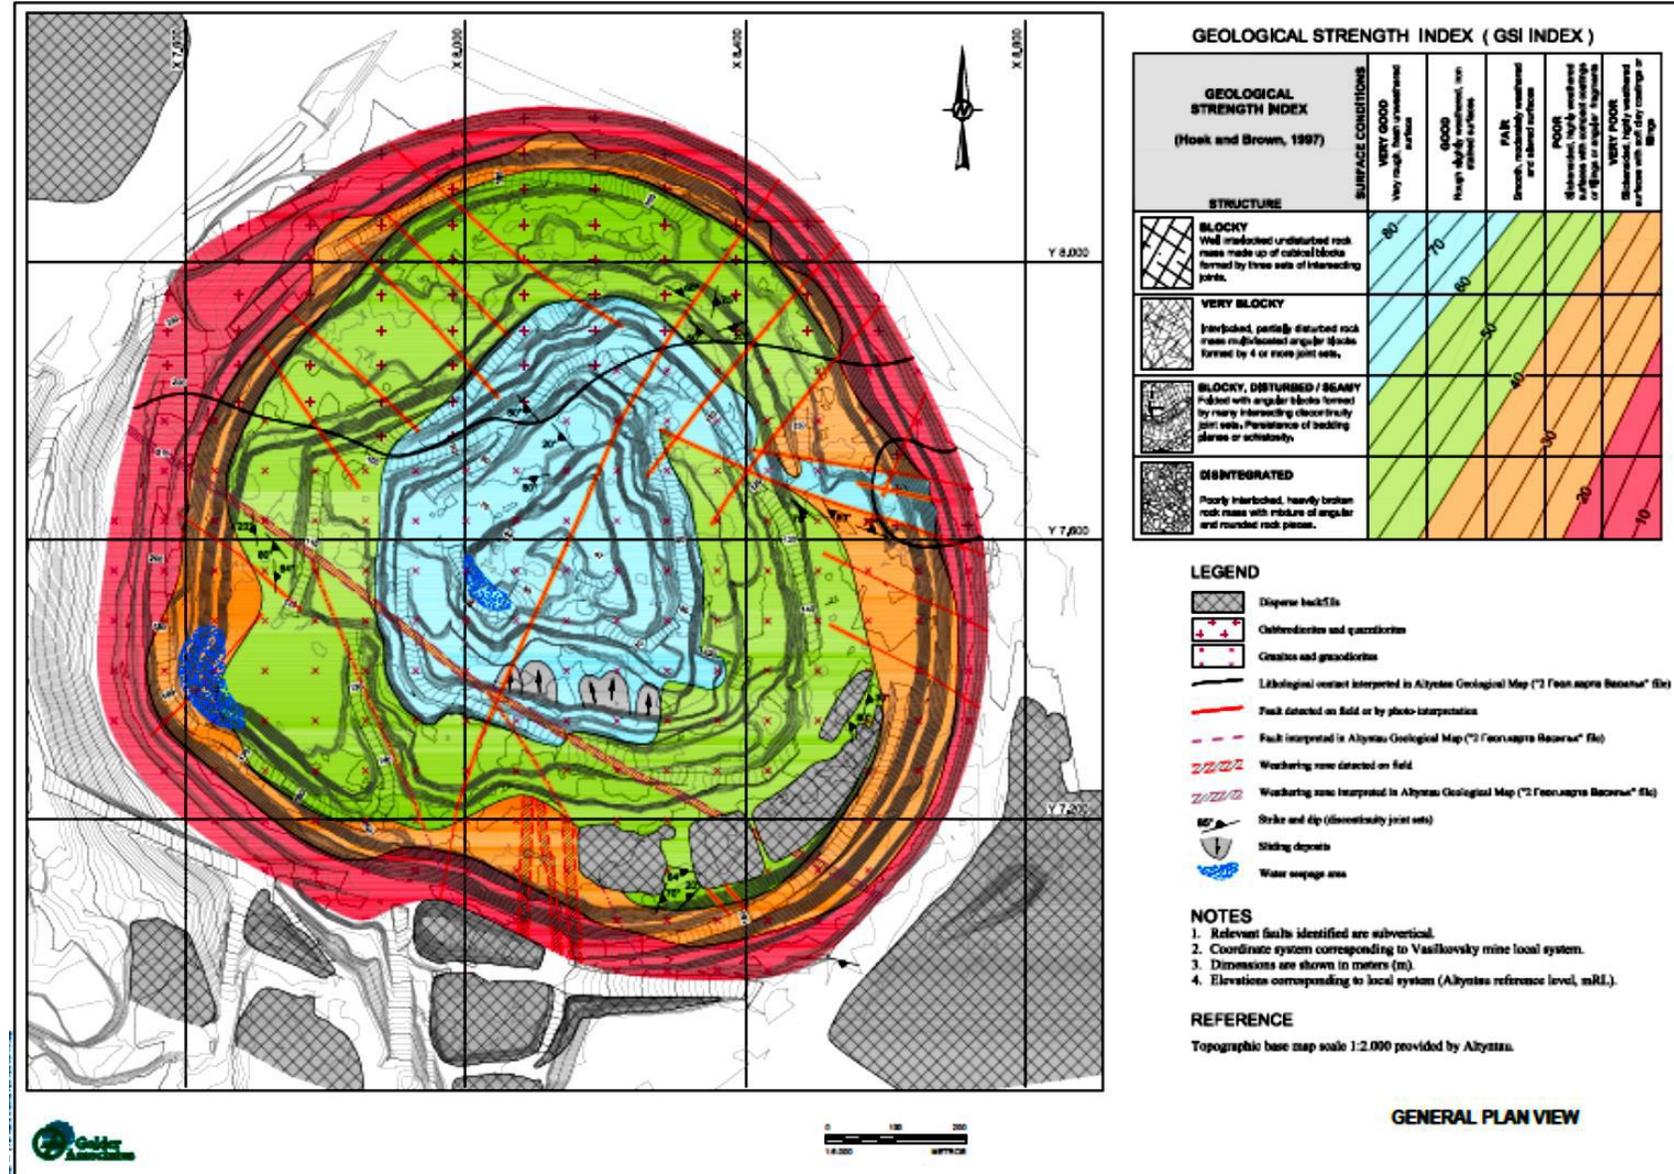
Оценка геологического индекса прочности GSI массивов компанией Golder Associates (2016)

Значения $GSI = 60, 50, 30, 15$ определены ГА экспертным методом

Для более точной оценки прочностных свойств массивов необходимо рассчитать GSI по формулам Э. Хука (2013) и по базе данных разведочных скважин построить 3D модель прочностных свойств трещиноватых массивов

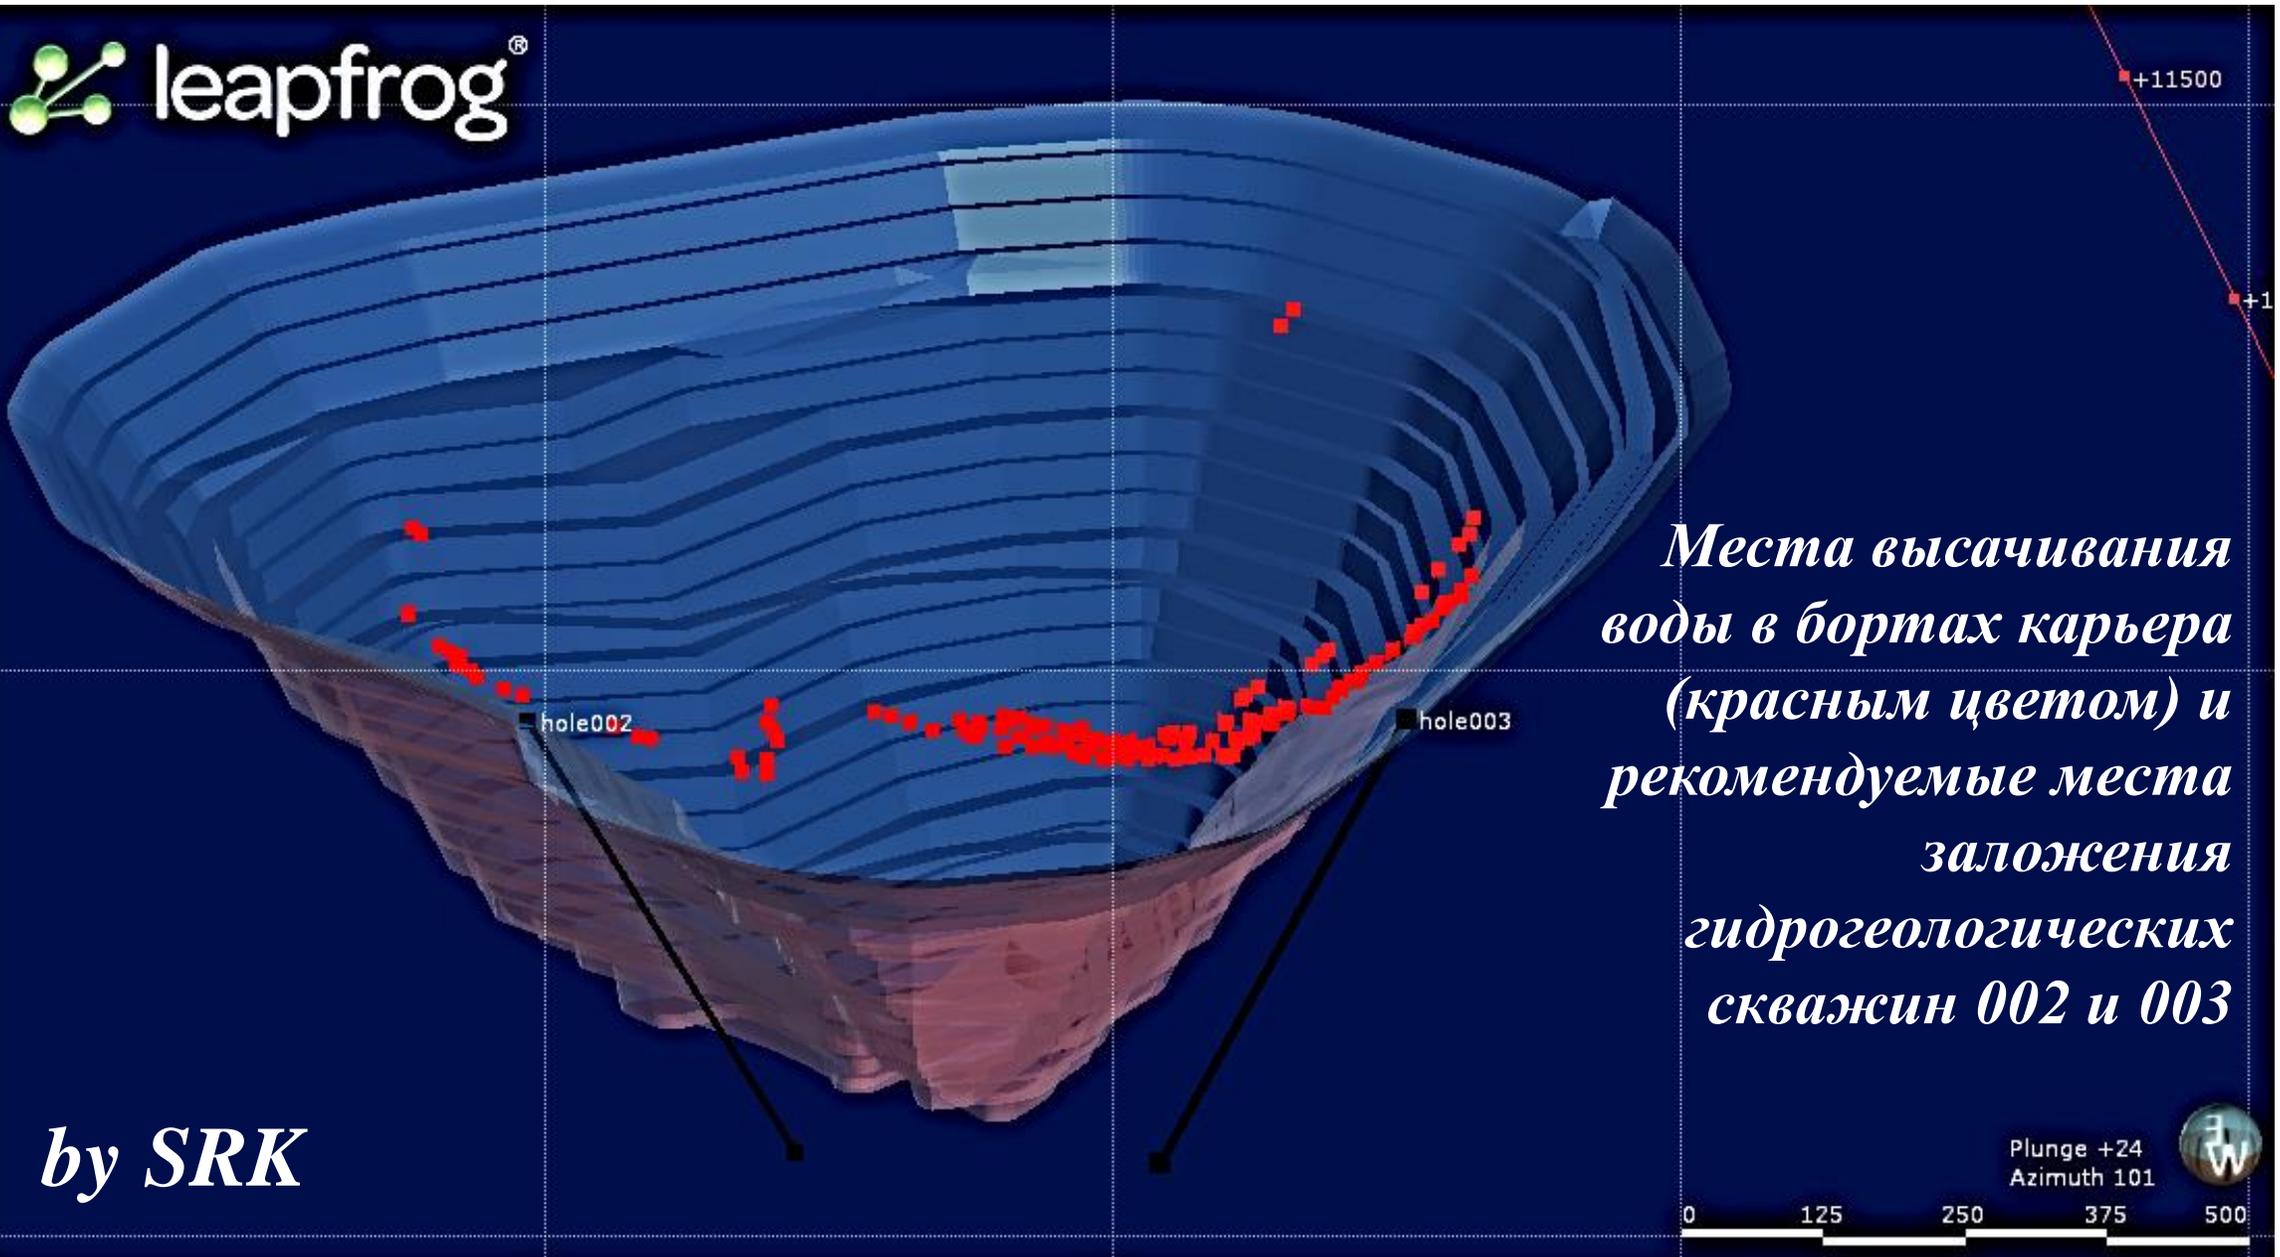
*Места высачивания
воды в бортах карьера
(красным цветом) и
рекомендуемые места
заложения
гидрогеологических
скважин 002 и 003*

Предварительная гидрогеологическая модель требует более достоверных исходных данных, которые необходимо получить пакерными испытаниями гидрогеологических скважин

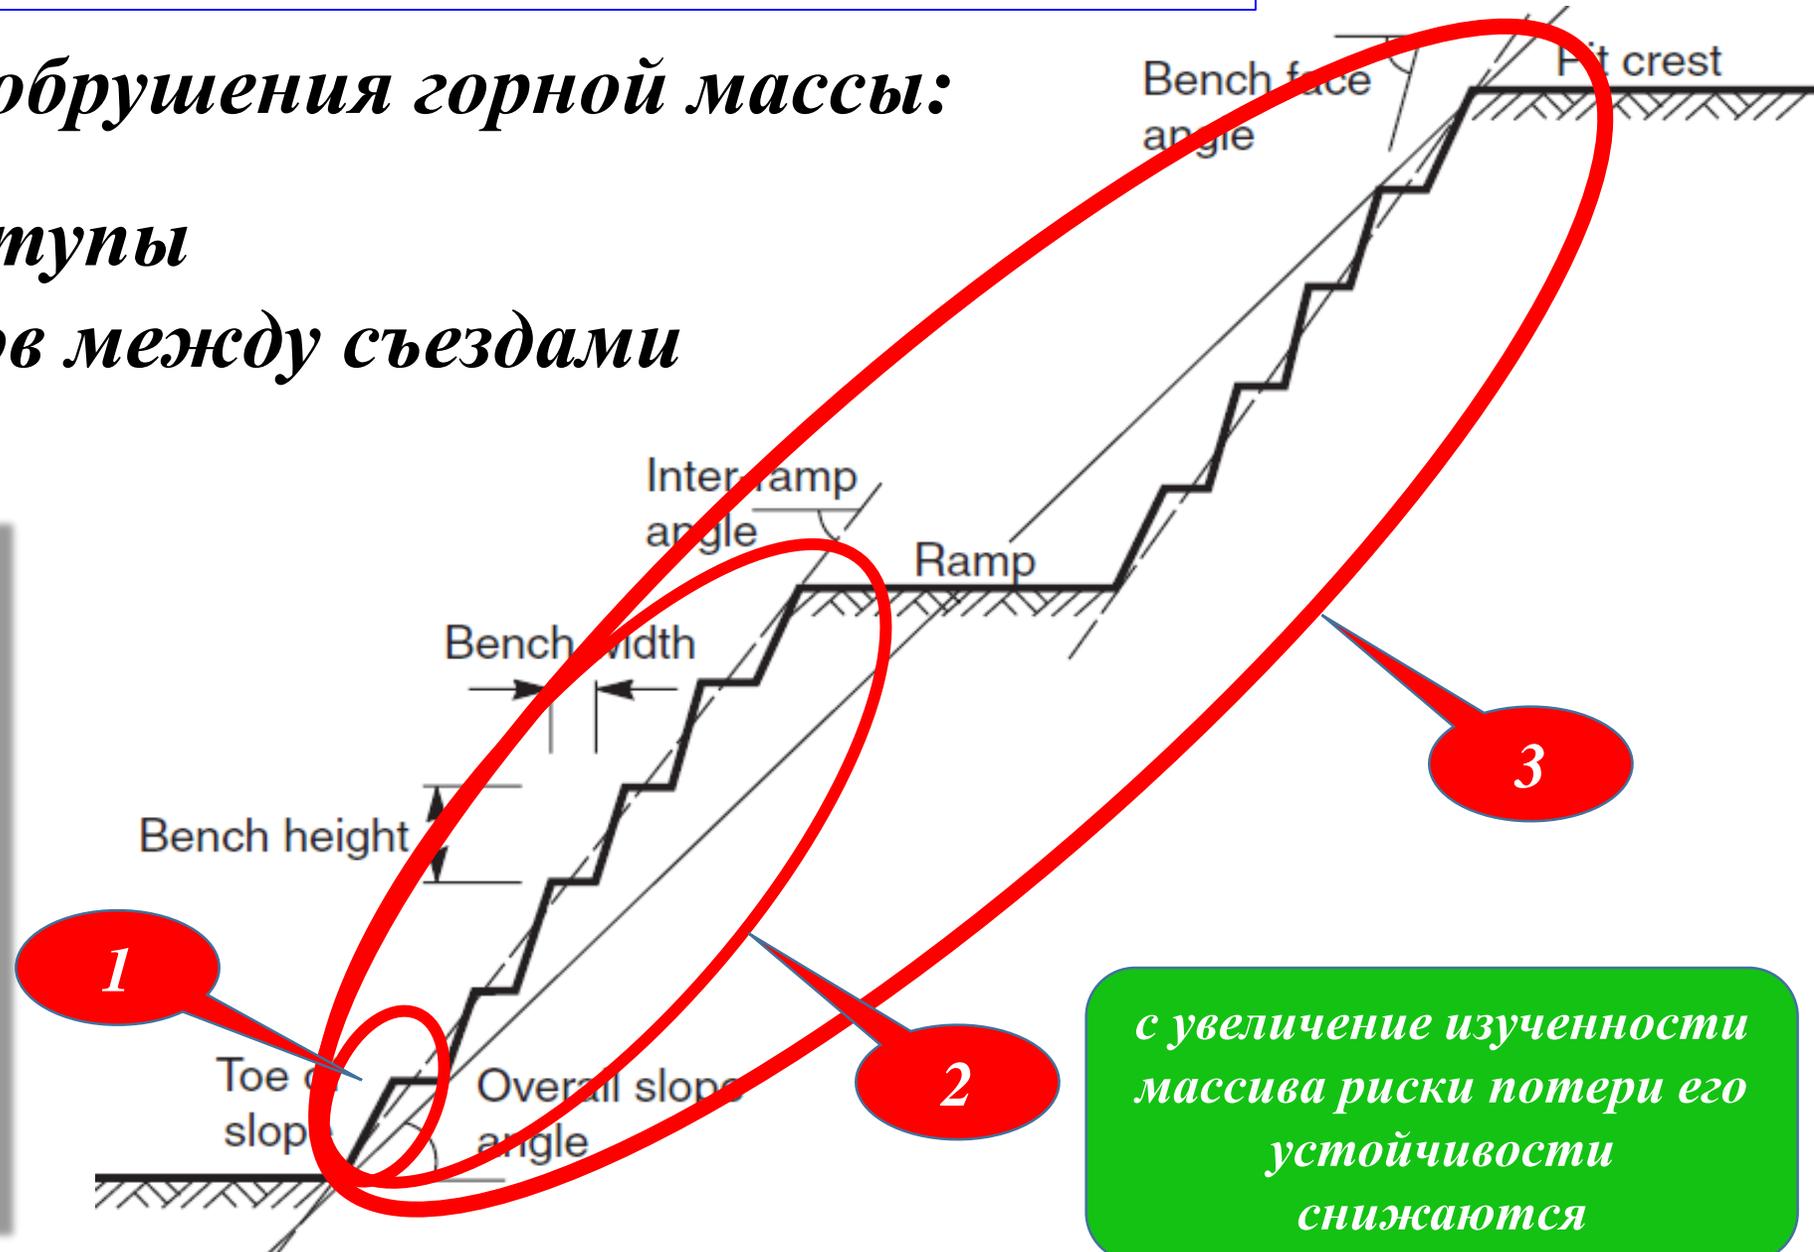
- 1. Отдельные уступы*
- 2. Группа уступов между съездами*
- 3. Борт в целом*

*при любой, даже
весьма высокой
геомеханической
изученности массива
вероятность
обрушения карьерных
откосов во всех трех
масштабах все равно
остается.*

*с увеличение изученности
массива риски потери его
устойчивости
снижаются*

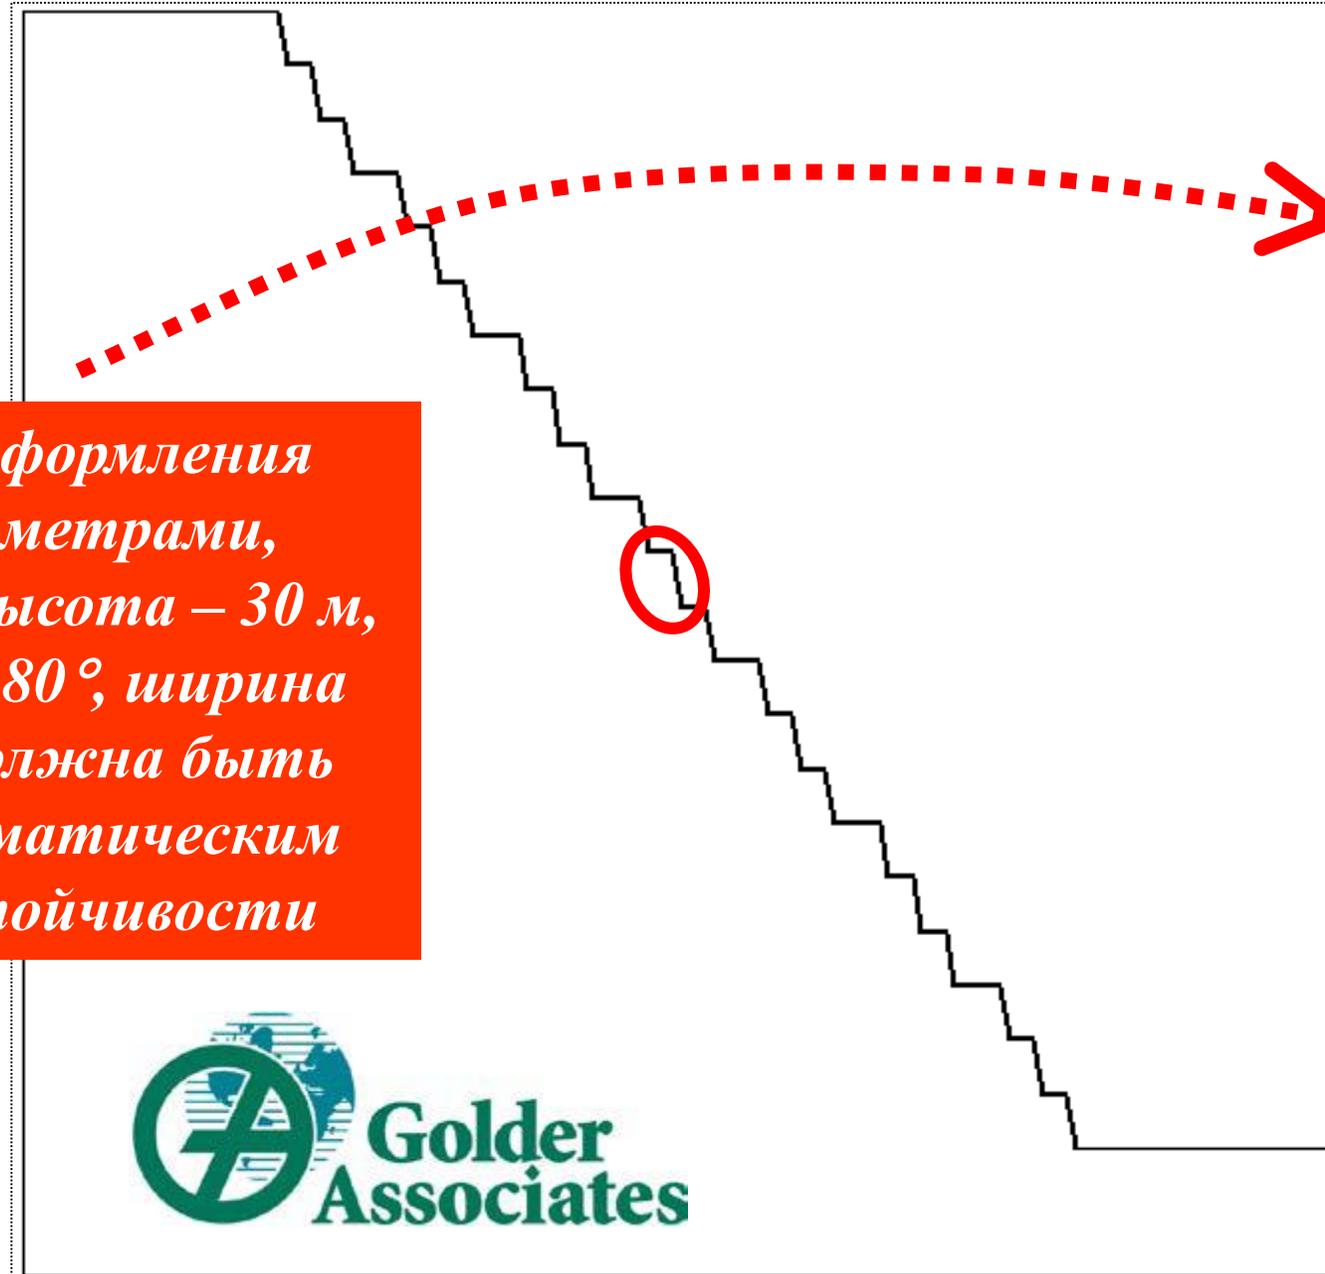
Slope height:	630
Bench height:	30
Number of benches:	21
Number of step outs:	20
Benches per stack:	3
Number of stacks:	7
Number of berms:	6

Crest-to-toe inter-ramp:	55
Toe-to-toe inter-ramp:	53.5
Overall horizontal (m):	441.131
Stack slope angle:	65
Stack horizontal (m):	41.97
Bench slope angle:	80
Bench horizontal (m):	5.29

Catchment berms (m):	24.56
Step out widths (m):	13.05

Возможность оформления уступов с параметрами, принятыми GA (высота – 30 м, угол заоткоски – 80°, ширина бермы – 13 м), должна быть обоснована кинематическим анализом их устойчивости
