АУДИТ

***геомеханического обеспечения
безопасности горных работ и
мониторинга устойчивости откосов
Васильковского карьера***

**ALTYNTAU**

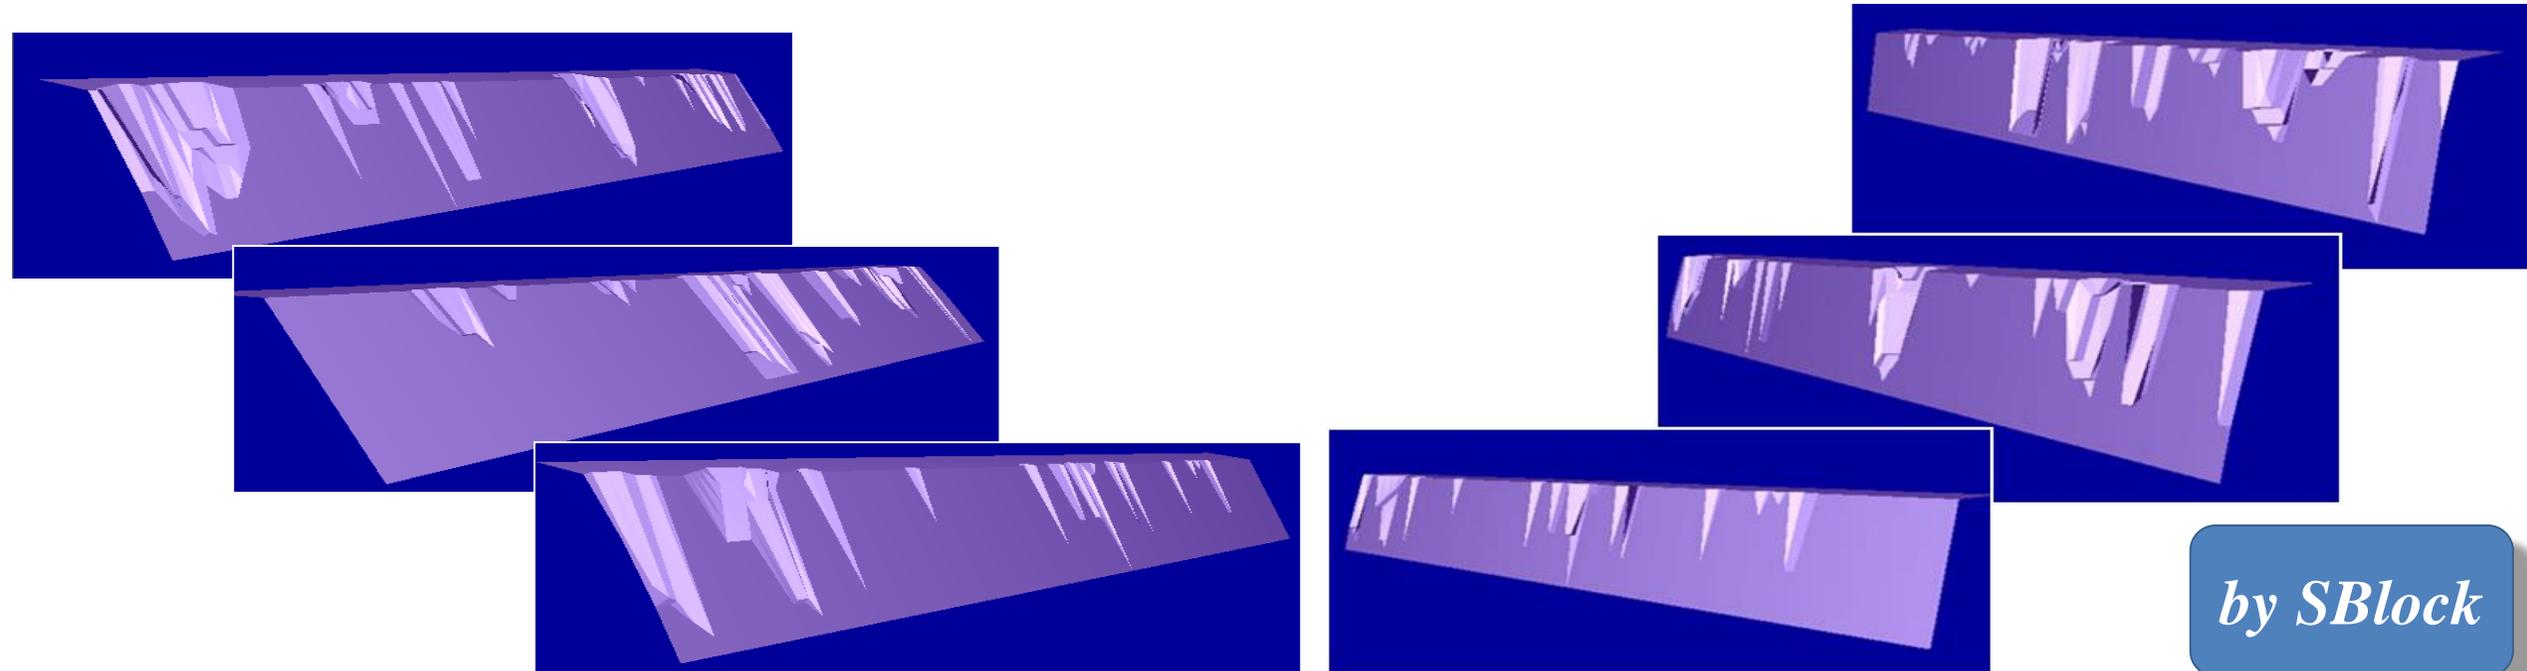
Ожидаемый вид уступов с углом заоткоски 55° в лежащем боку карьера

Ожидаемый вид уступов с углом заоткоски 75° в висячем боку карьера

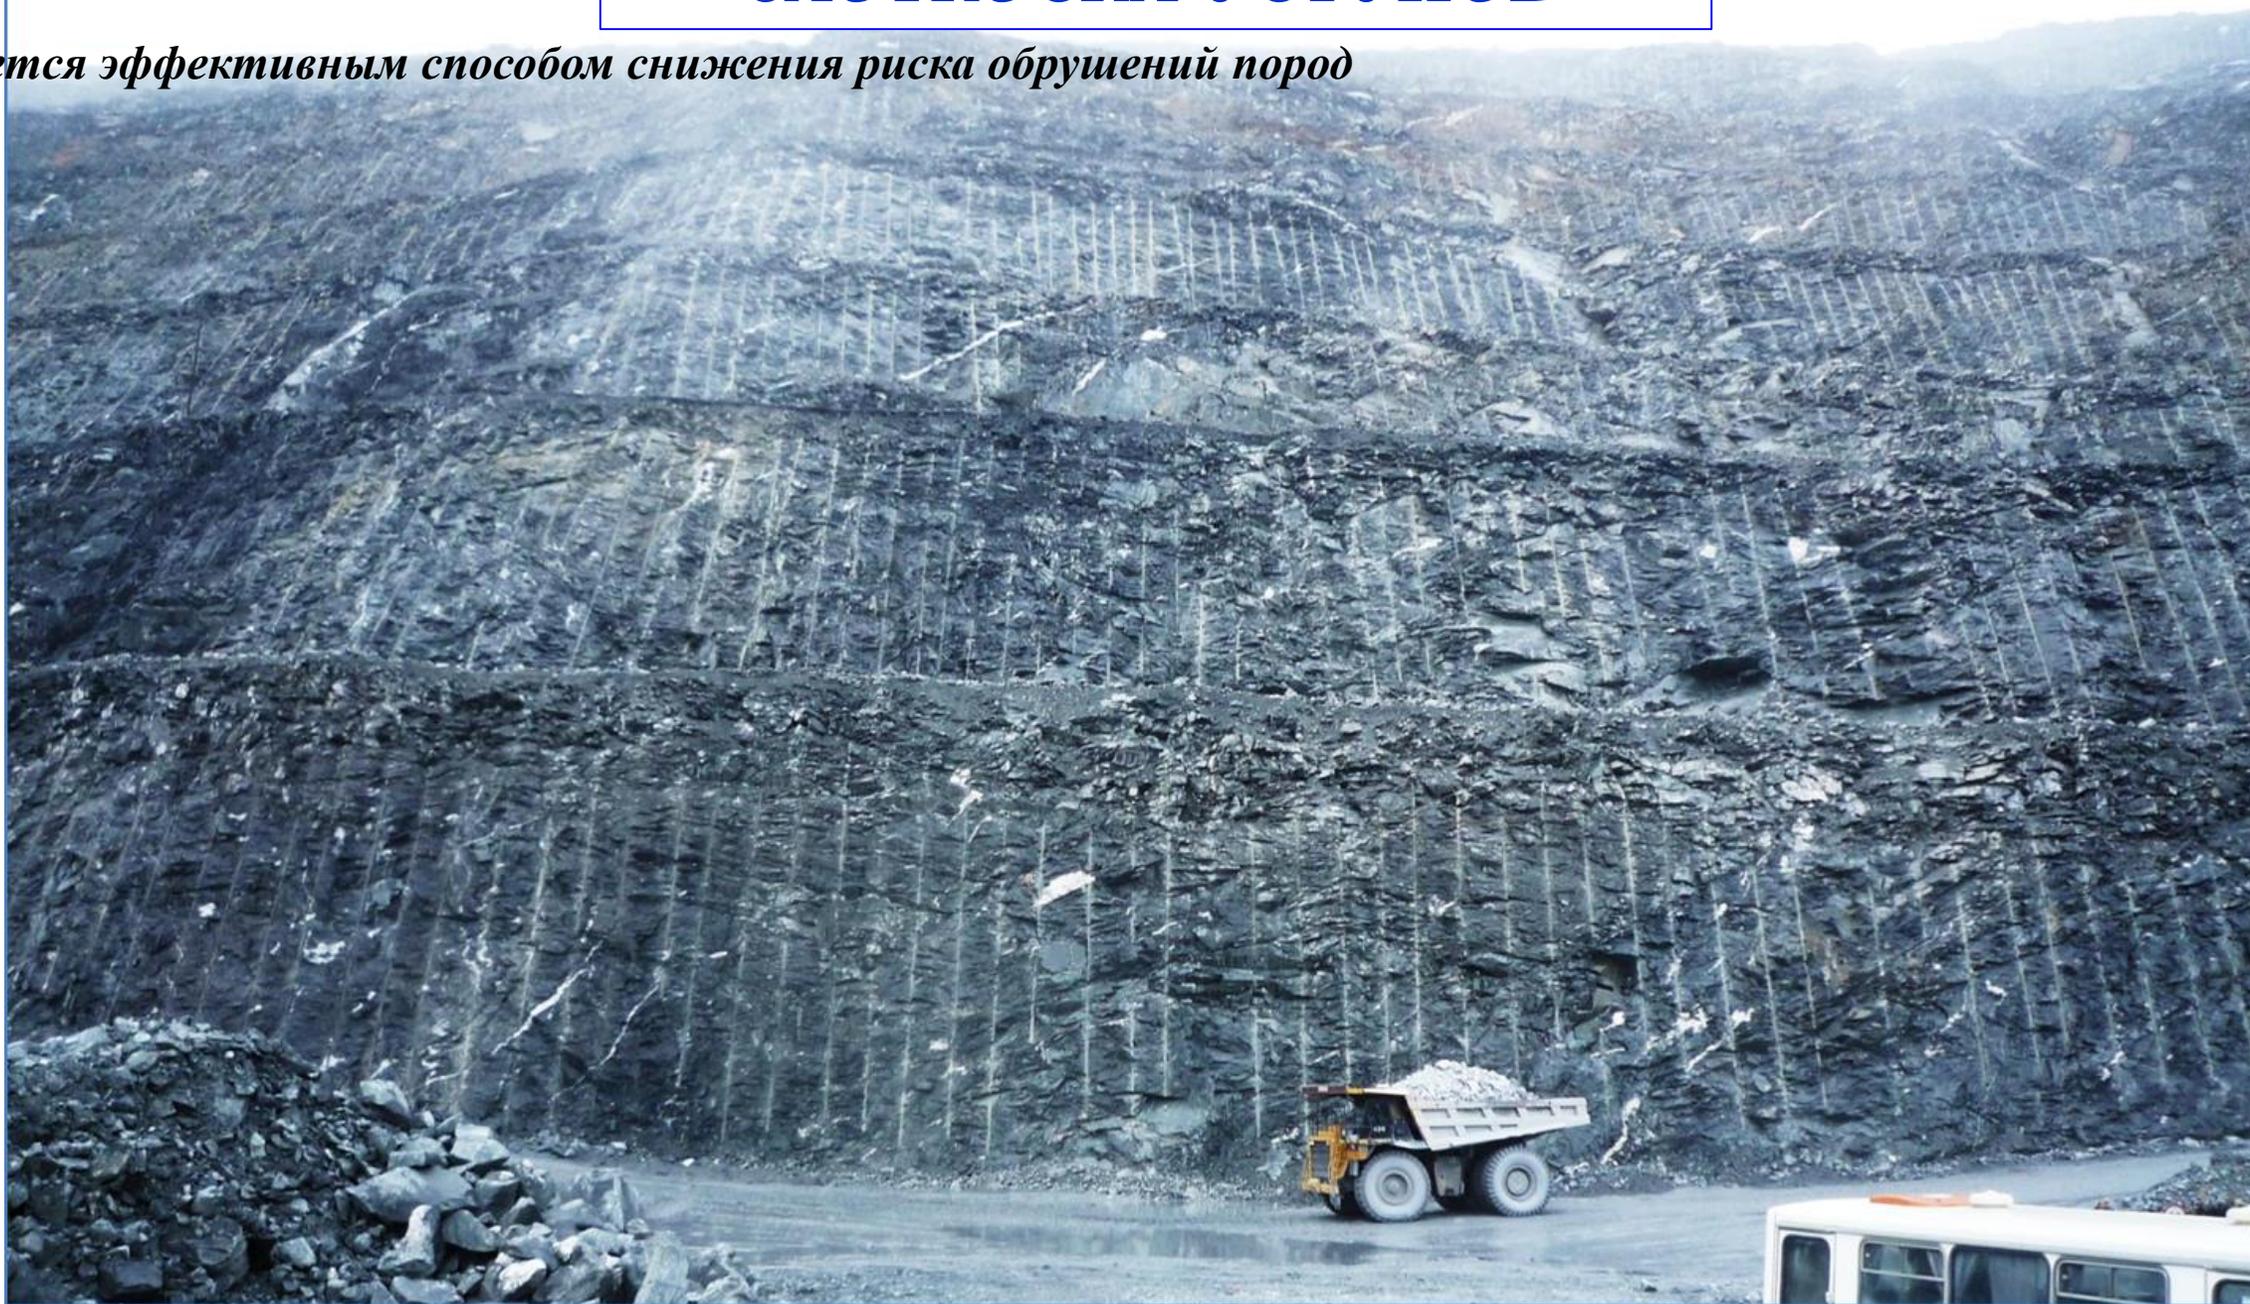
ЗАОТКОСКА УСТУПОВ

является эффективным способом снижения риска обрушений пород

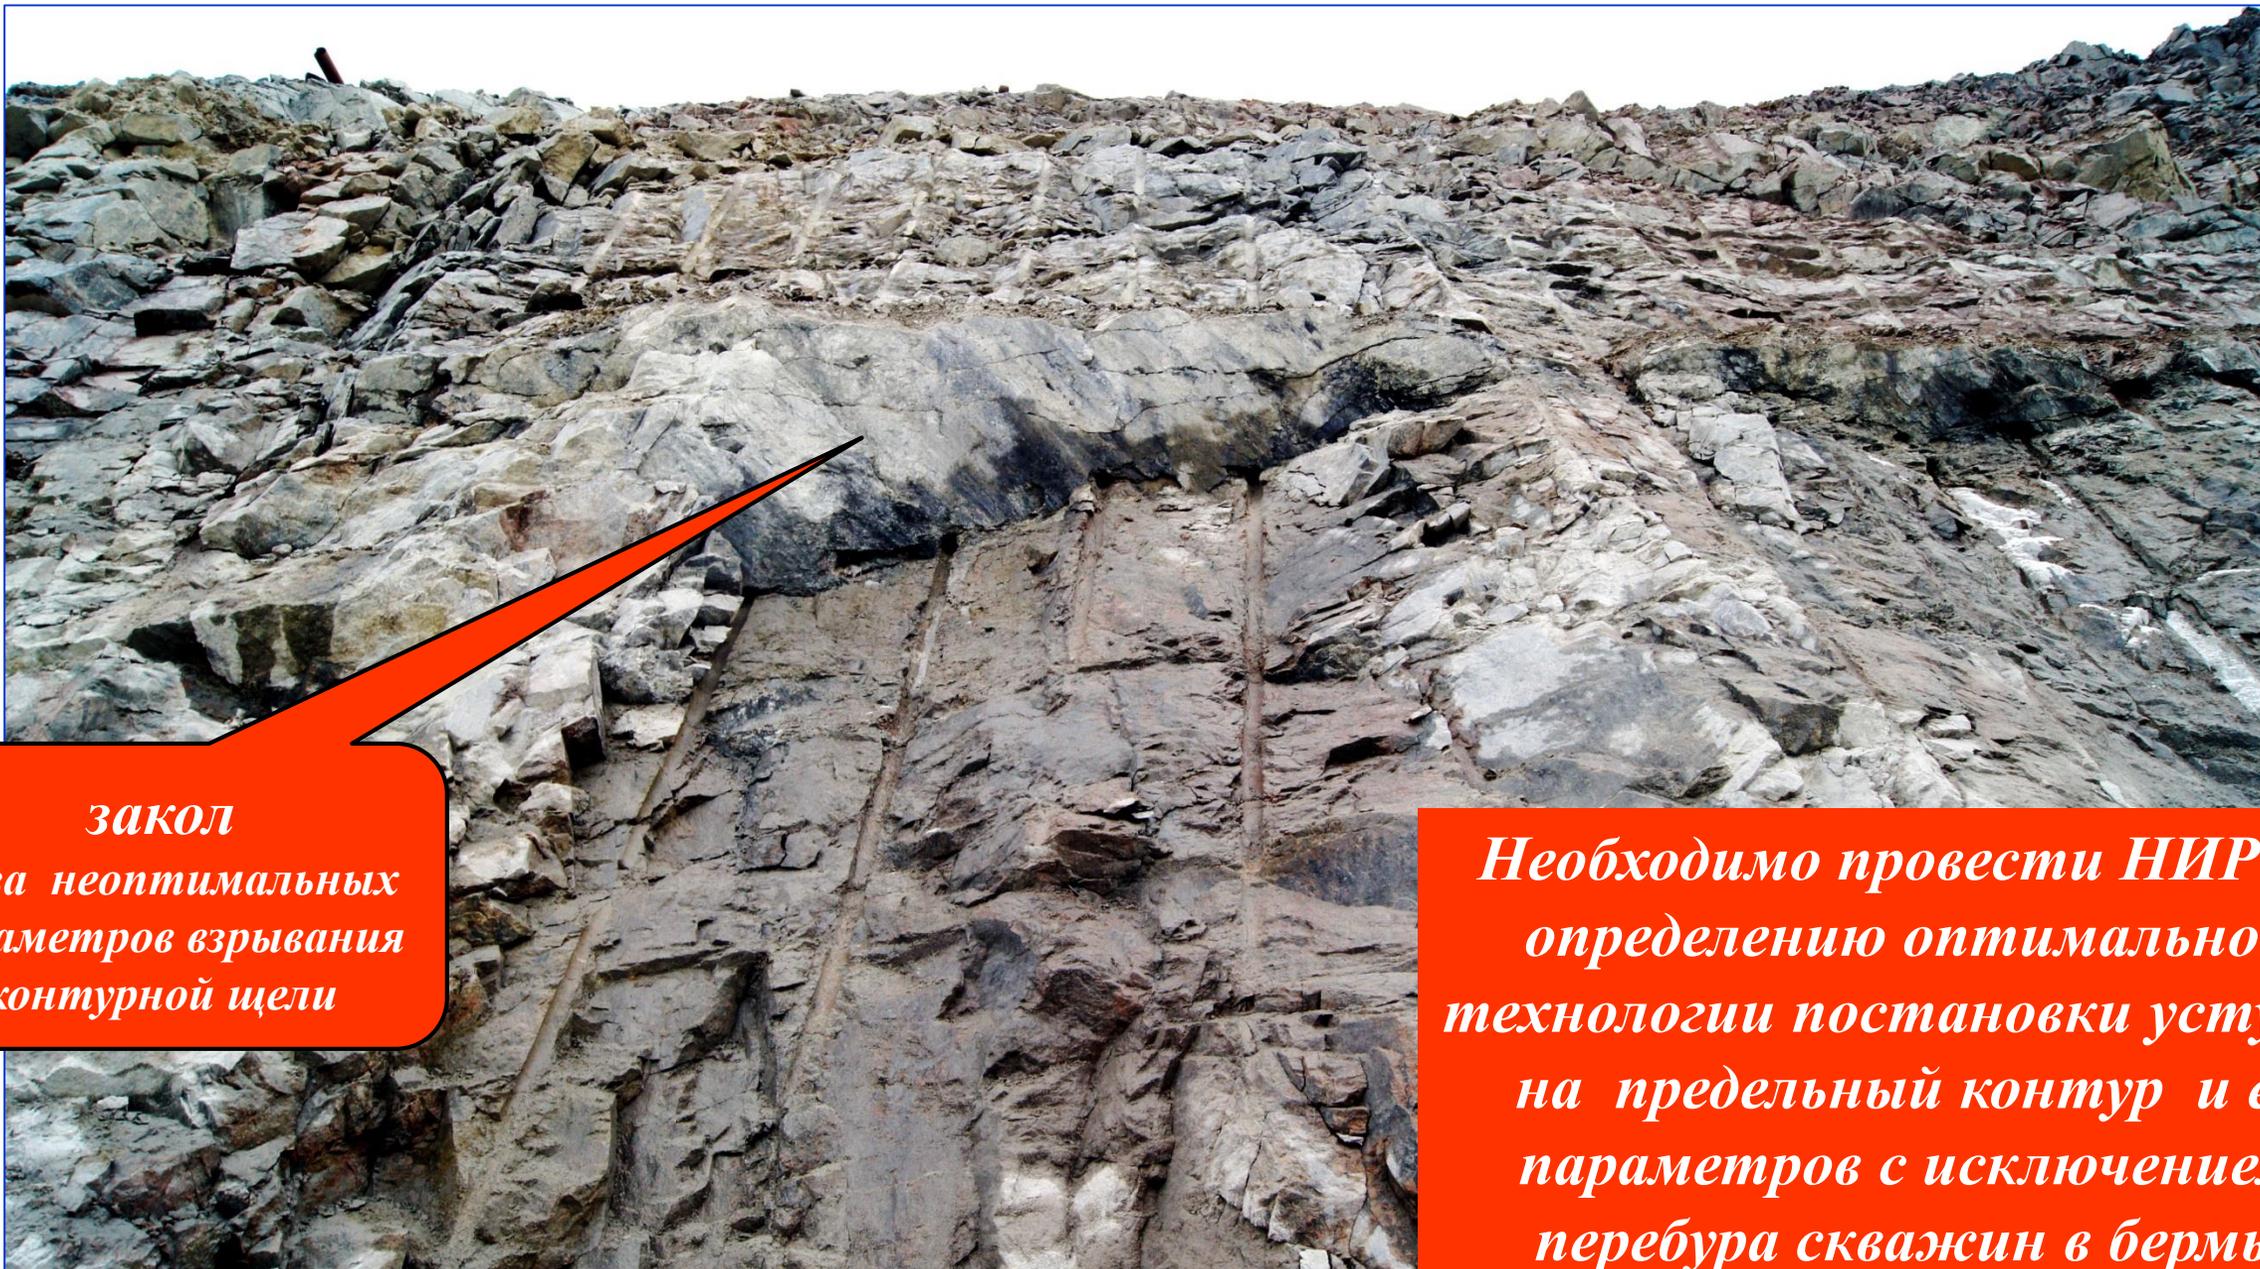
ЗАКОЛ
*из-за неоптимальных
параметров взрывания
контурной щели*

*Необходимо провести НИР по
определению оптимальной
технологии постановки уступов
на предельный контур и ее
параметров с исключением
перебура скважин в бермы*

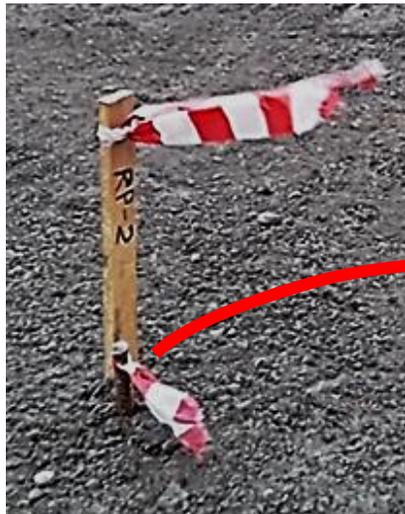
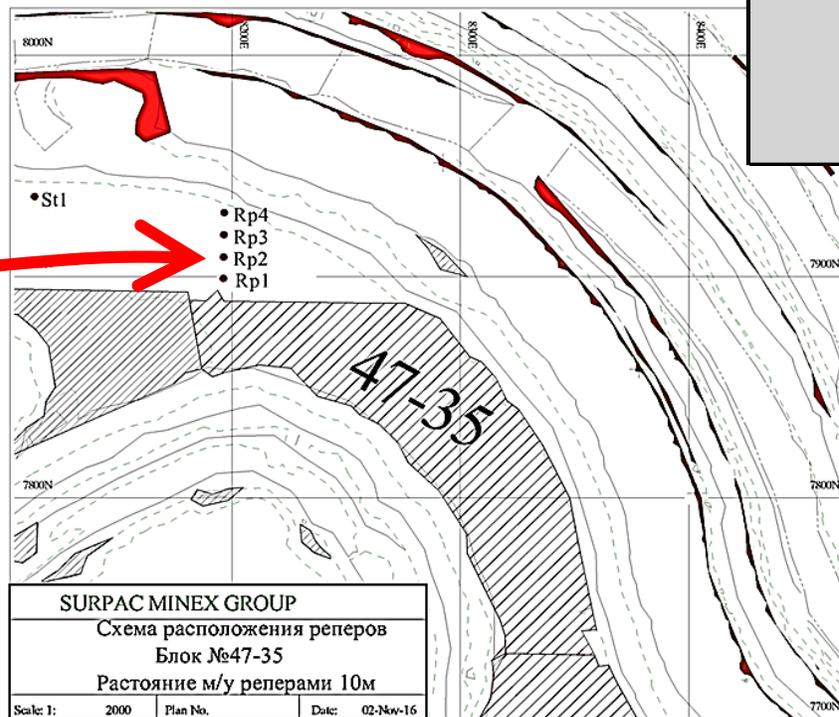
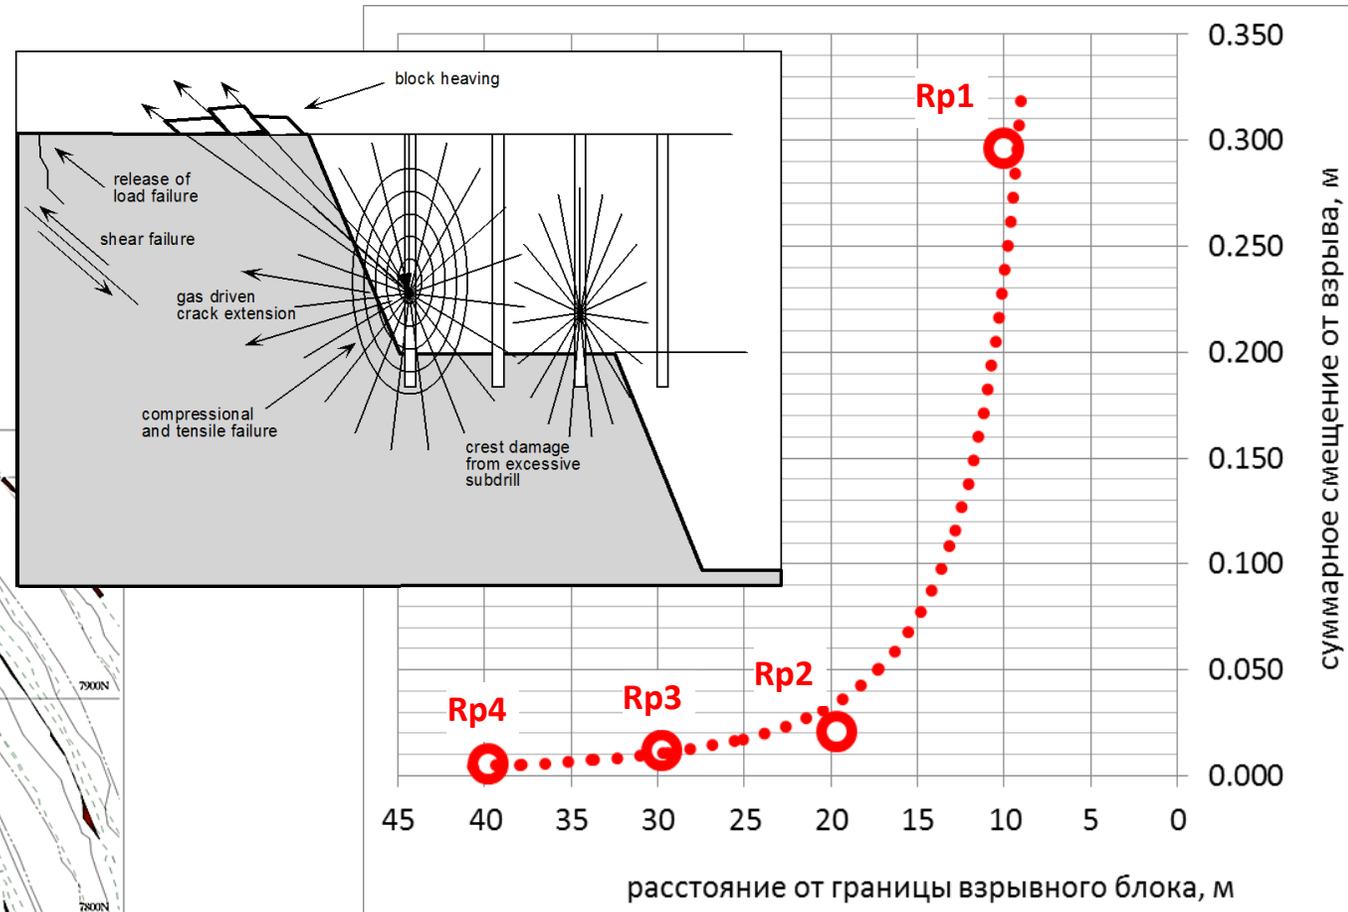
Натурные наблюдения при массовом взрыве блока 47-35 на гор.+55 м 01.11.6 г.

Взрывом 72,8 т эмульсионного ВВ Rioflex в 583 скважинах (в т.ч. 46 контурных скважин) с интервалом замедления 42 мсек между рядами отбито 91,5 тыс.м³ горной массы.

По результатам замеров ширина зоны повреждения массива за контуром отбойки составила около 40 м

Рекомендовано вести маркшейдерские замеры для определения размеров зоны повреждения массива массовыми взрывами за контуром отбойки для установления ширины приконтурной ленты

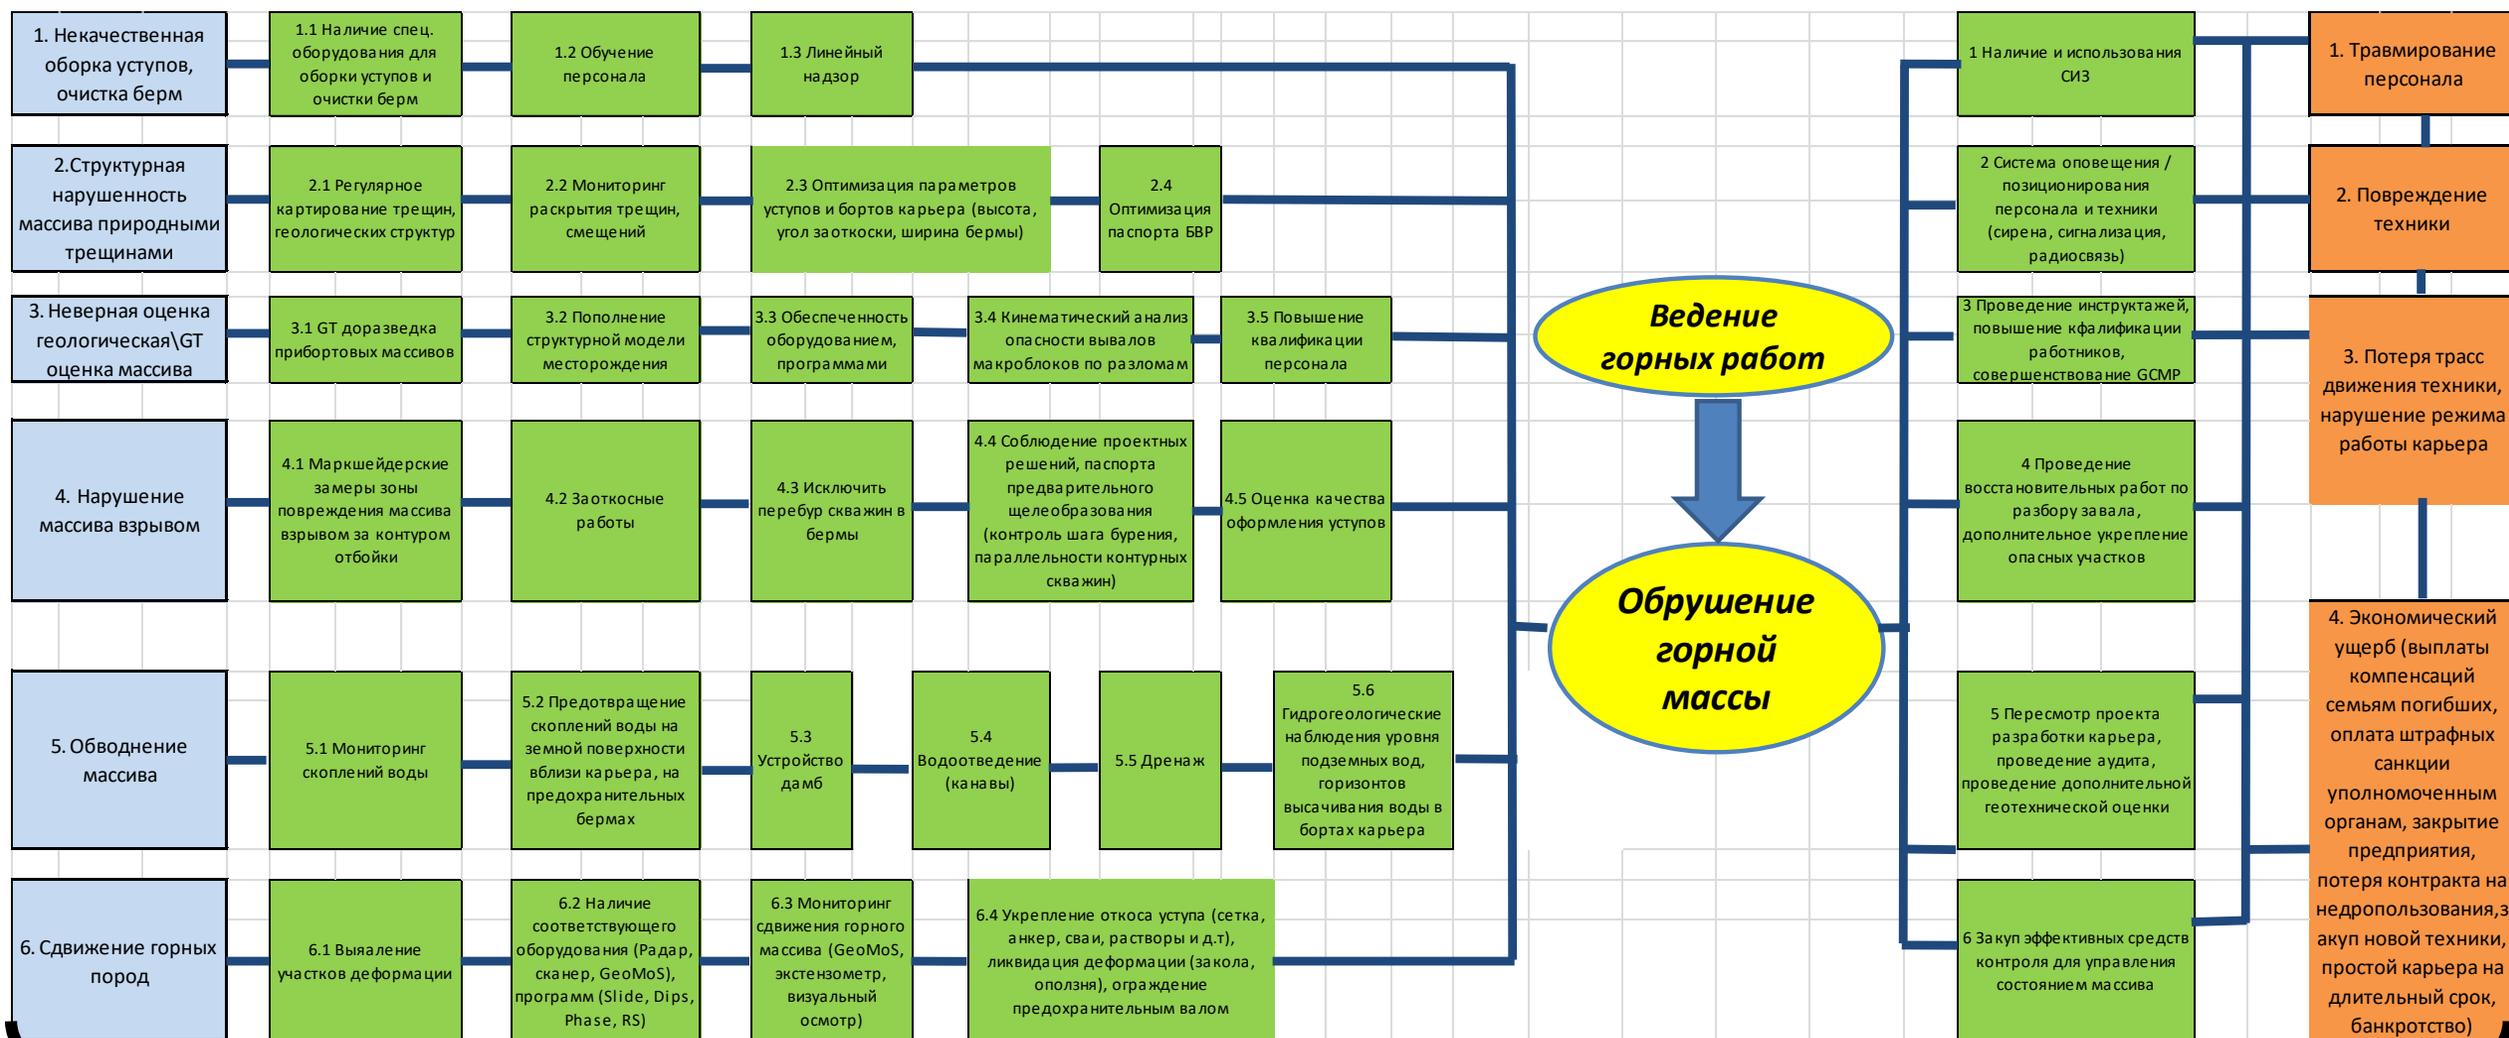
Анализ риска обрушения горной массы методом «галстук-бабочка» (bowtie analysis)

Выявленные причины опасности падения/обрушения горной и мероприятия, снижающие данный риск сведены в диаграмму «галстук-бабочка»

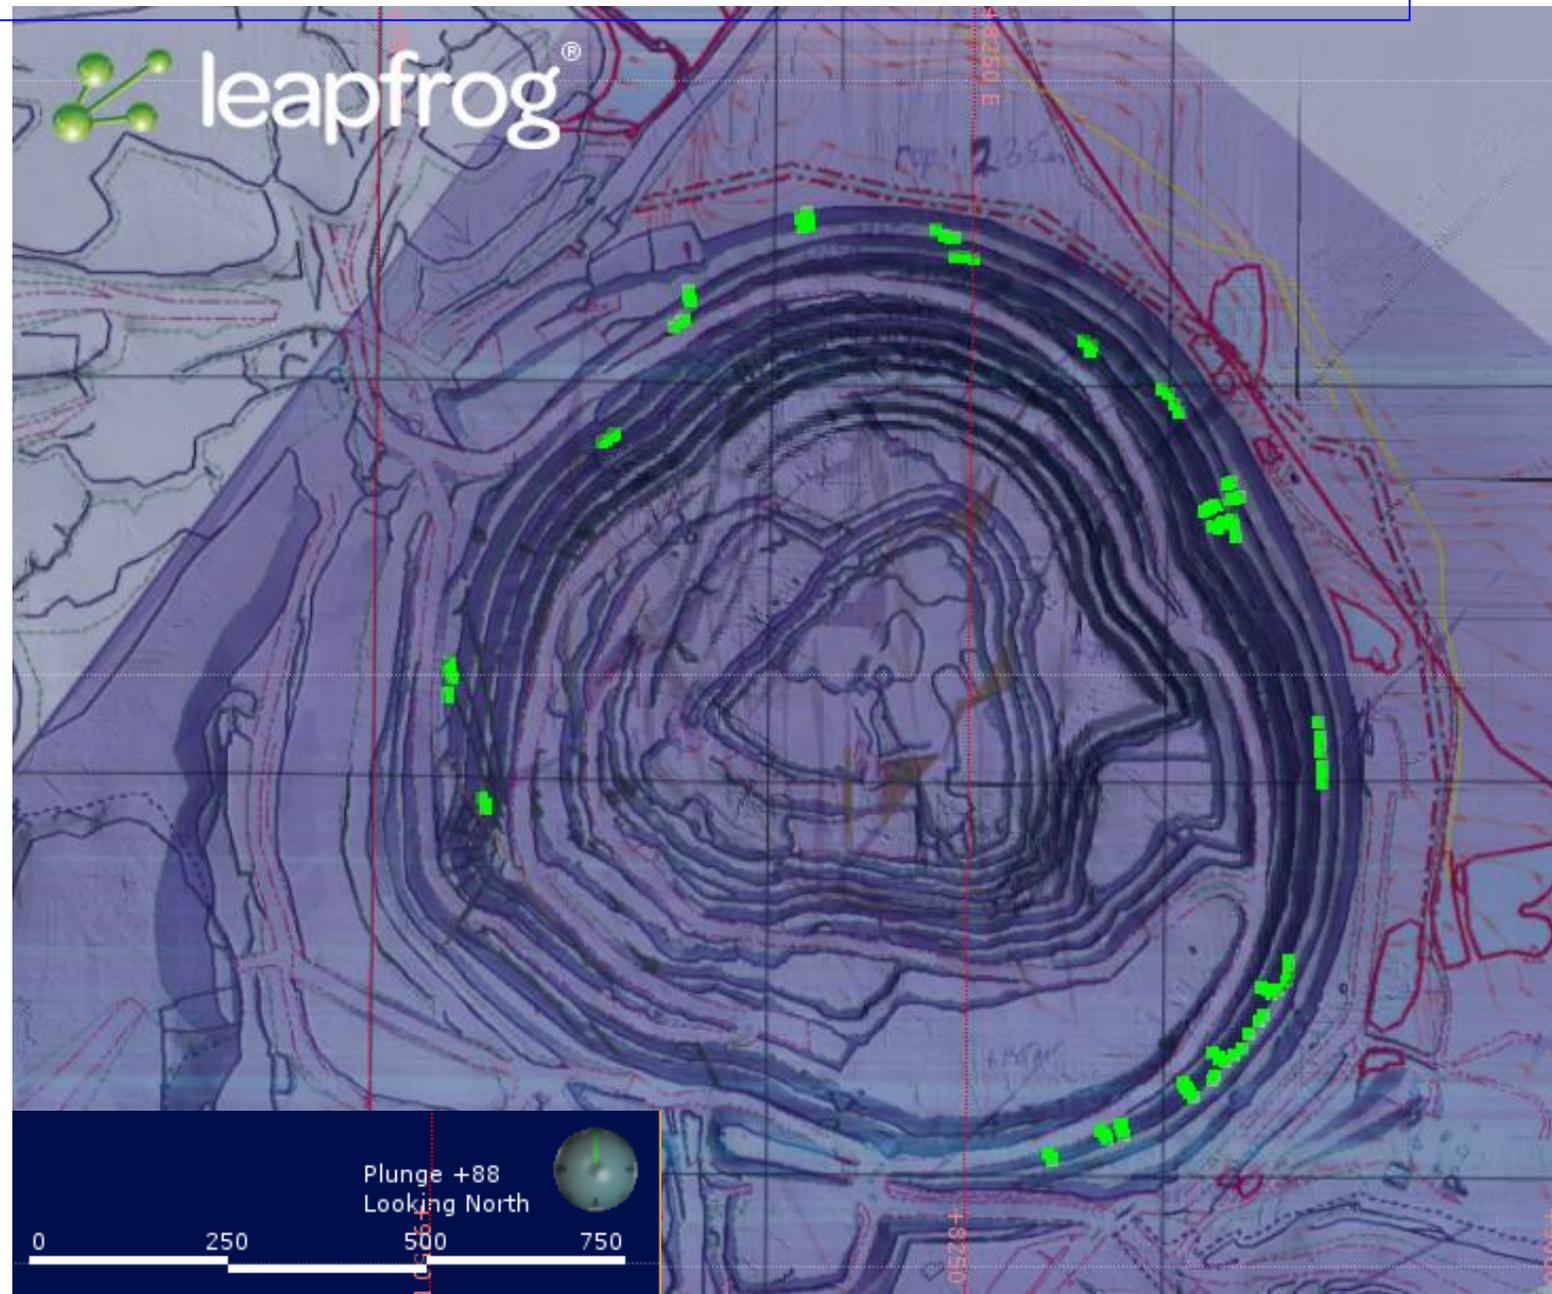
Места локальных деформаций уступов типа промоин (желтым цветом) в выветрелых рыхлых породах, выявленные визуальными обследованиями

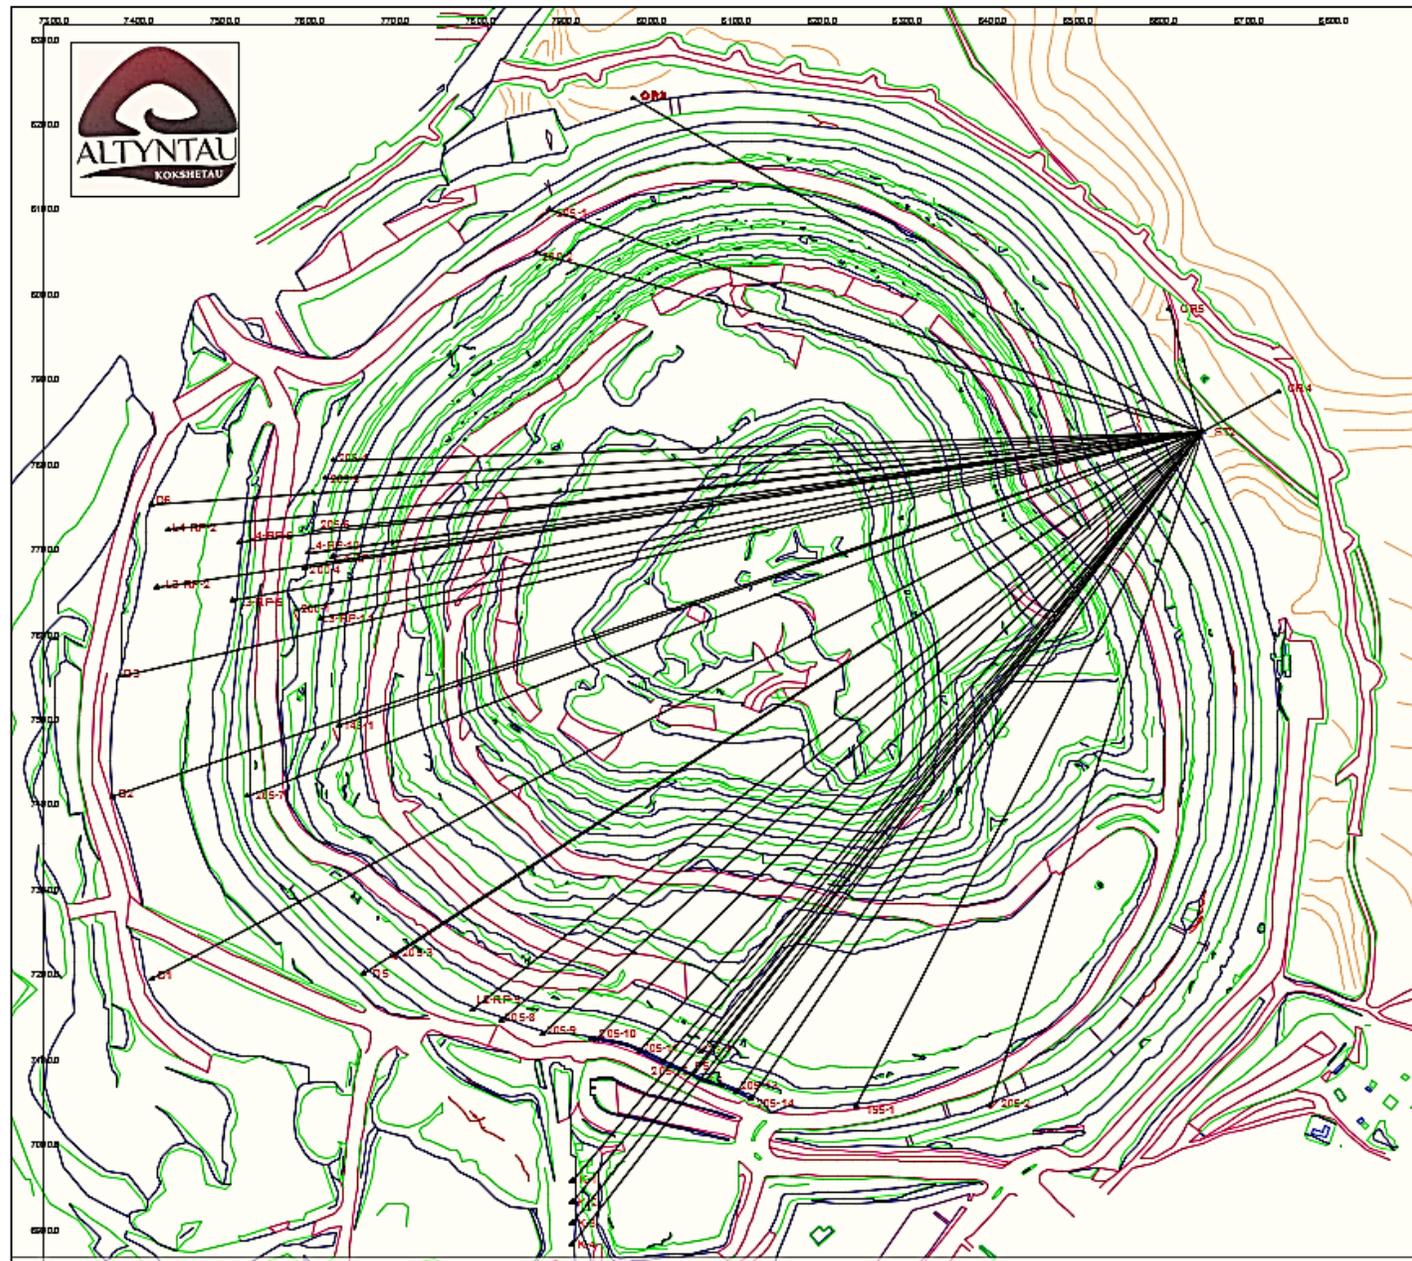
Места установки отражательных призм системы GeoMos

*Площадь точечного покрытия карьерных откосов мониторингом GeoMos:
~ 400 тыс. м²*

Система GeoMos покрывает мониторингом только 30% от общей поверхности бортов Васильковского карьера со средней плотностью 1 призма на 10 тыс.м² карьерных откосов.

Этого недостаточно для обеспечения безопасности горных работ на Васильковском карьере.

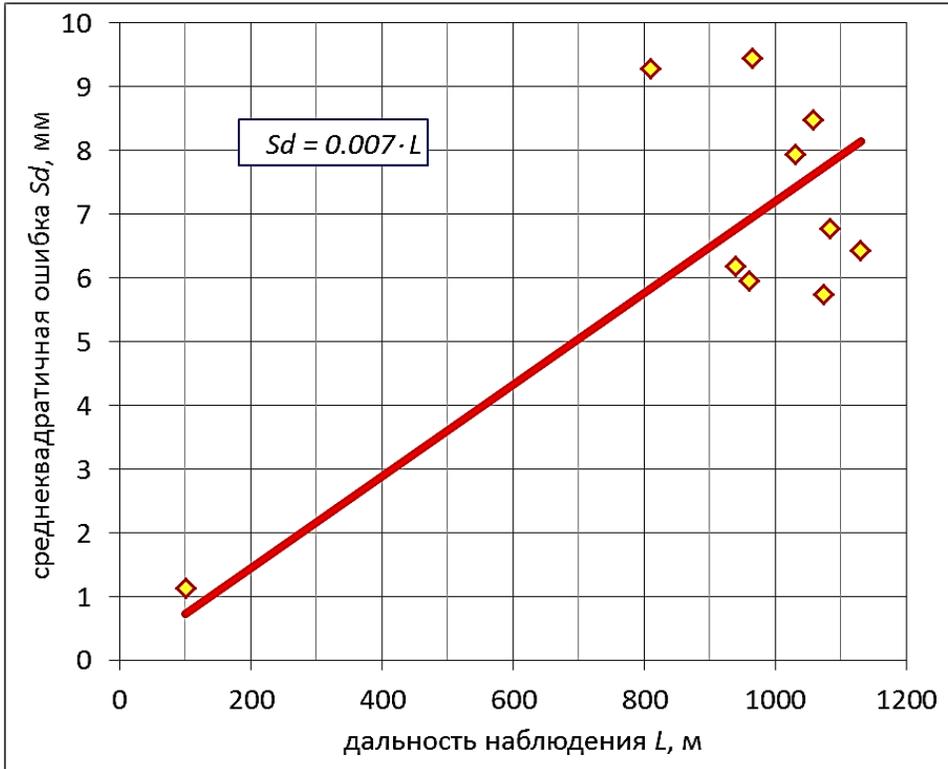
Погрешности измерений системы GeoMos

При дальности наблюдений $L = 800 \div 1100$ м среднеквадратичные ошибки определения координат мониторинговых точек составляют $Sd = 6 \div 10$ мм. По оценке КарГТУ точность измерений системой GeoMos ± 10 мм.

В крепких скальных породах смещения карьерных откосов до обрушения могут не превышать $10 \div 20$ мм, т.е. находиться в пределах точности работы GeoMos.

Система GeoMos пригодна для мониторинга смещений бортов карьера в рыхлых выветрелых породах, но ее технических возможностей недостаточно для контроля устойчивости бортов в крепких скальных породах. Их мониторинг должен осуществляться на основе иных физических принципов

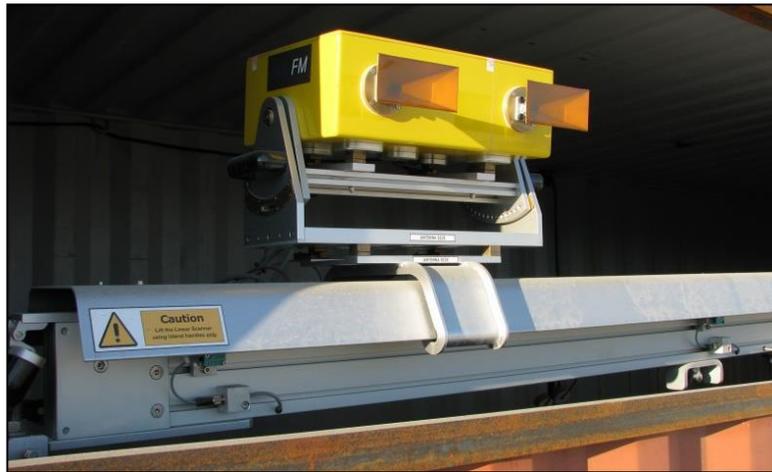
IBIS компании IDC GeoRadar (Италия); более 170 радаров на 80 карьерах по всему миру

*Радар IBIS установлен
- с 2015 г. на карьере Железный
Ковдорского ГОКа (Еврохим).
- Закуплен, но еще не установлен
на карьере Восточный (Полюс)*

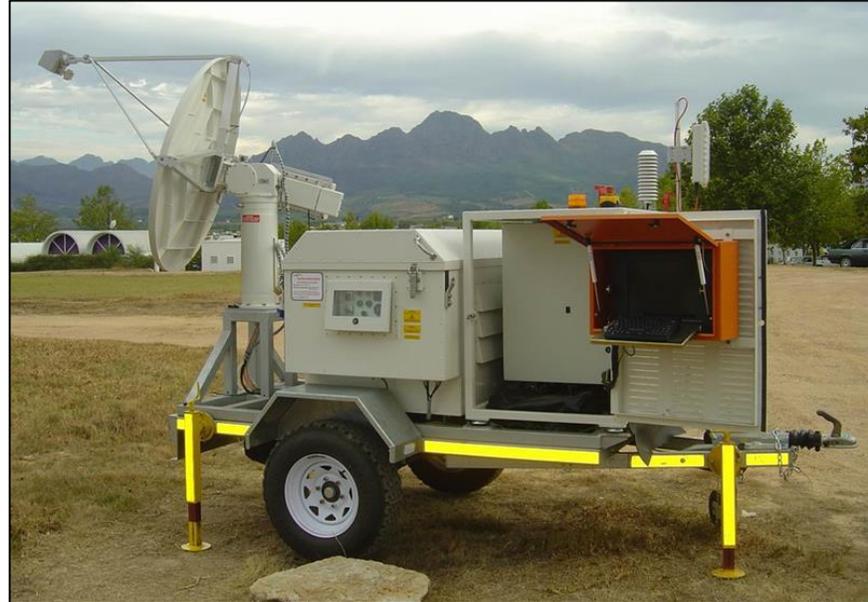
*SSR (Slope Stability Radar) компании
GroudProbe (Австралия); более 100
радаров по всему миру*

В РФ пока не представлен

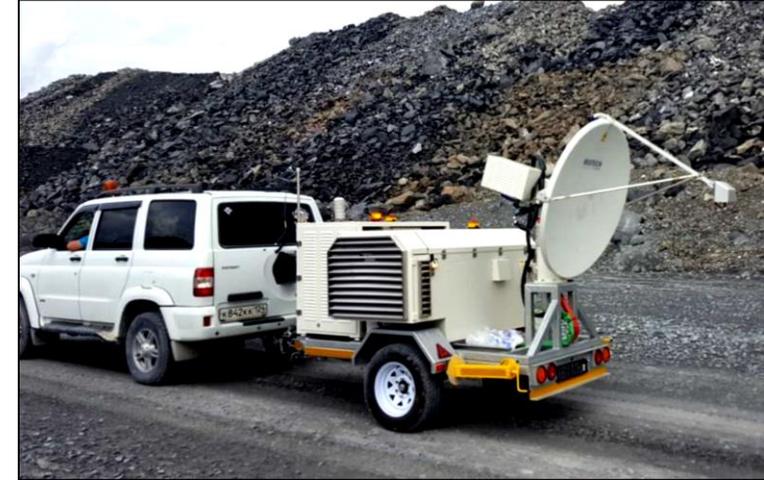
*MSR (Movement Slope Radar)
компании Reutech Mining (ЮАР);
более 130 радаров по всему миру*

*Радары MSR-300 установлены с
2016 г. на карьерах:
- Березитовый (Нордголд)
- Восточный (Полюс)
- Черниговец (СДС Уголь)*

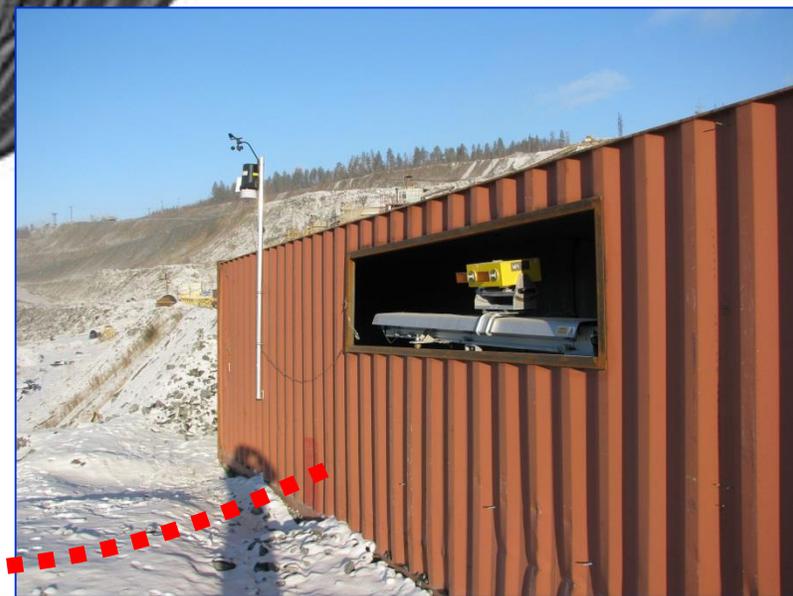
Зона покрытия радаром IBIS-FM восточного борта карьера Железный (по простиранию - более 1500 м, по высоте – более 100 м). Расстояние до контролируемого борта – больше 1 км.

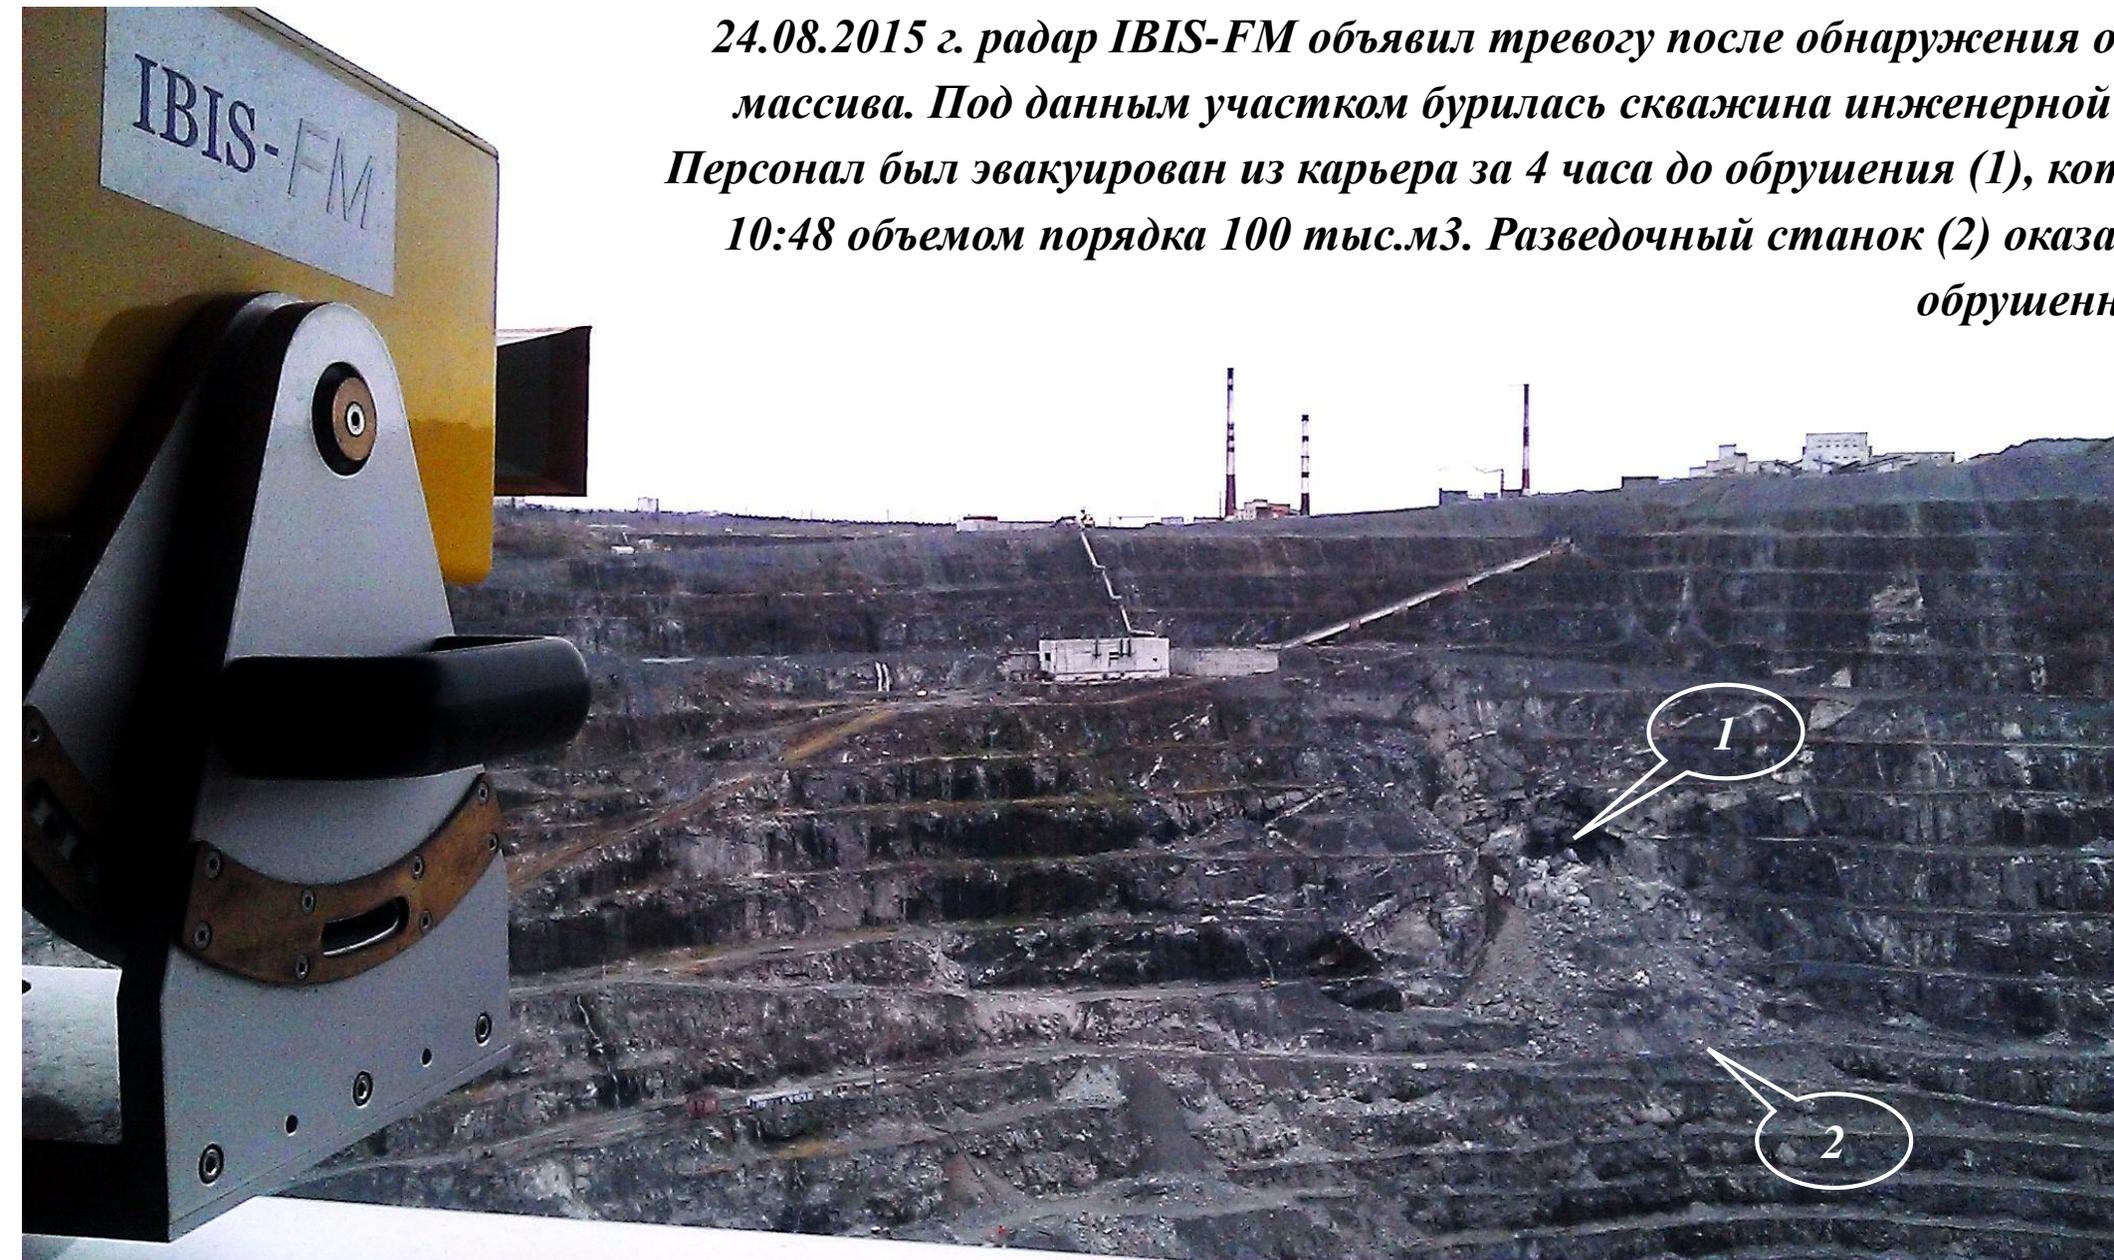
24.08.2015 г. радар IBIS-FM объявил тревогу после обнаружения опасных смещений массива. Под данным участком бурилась скважина инженерной разведки массива. Персонал был эвакуирован из карьера за 4 часа до обрушения (1), которое произошло в 10:48 объемом порядка 100 тыс.м³. Разведочный станок (2) оказался присыпанным обрушенной горной массой.
