АУДИТ

***геомеханического обеспечения
безопасности горных работ и
мониторинга устойчивости откосов
Васильковского карьера***

**ALTYNTAU**

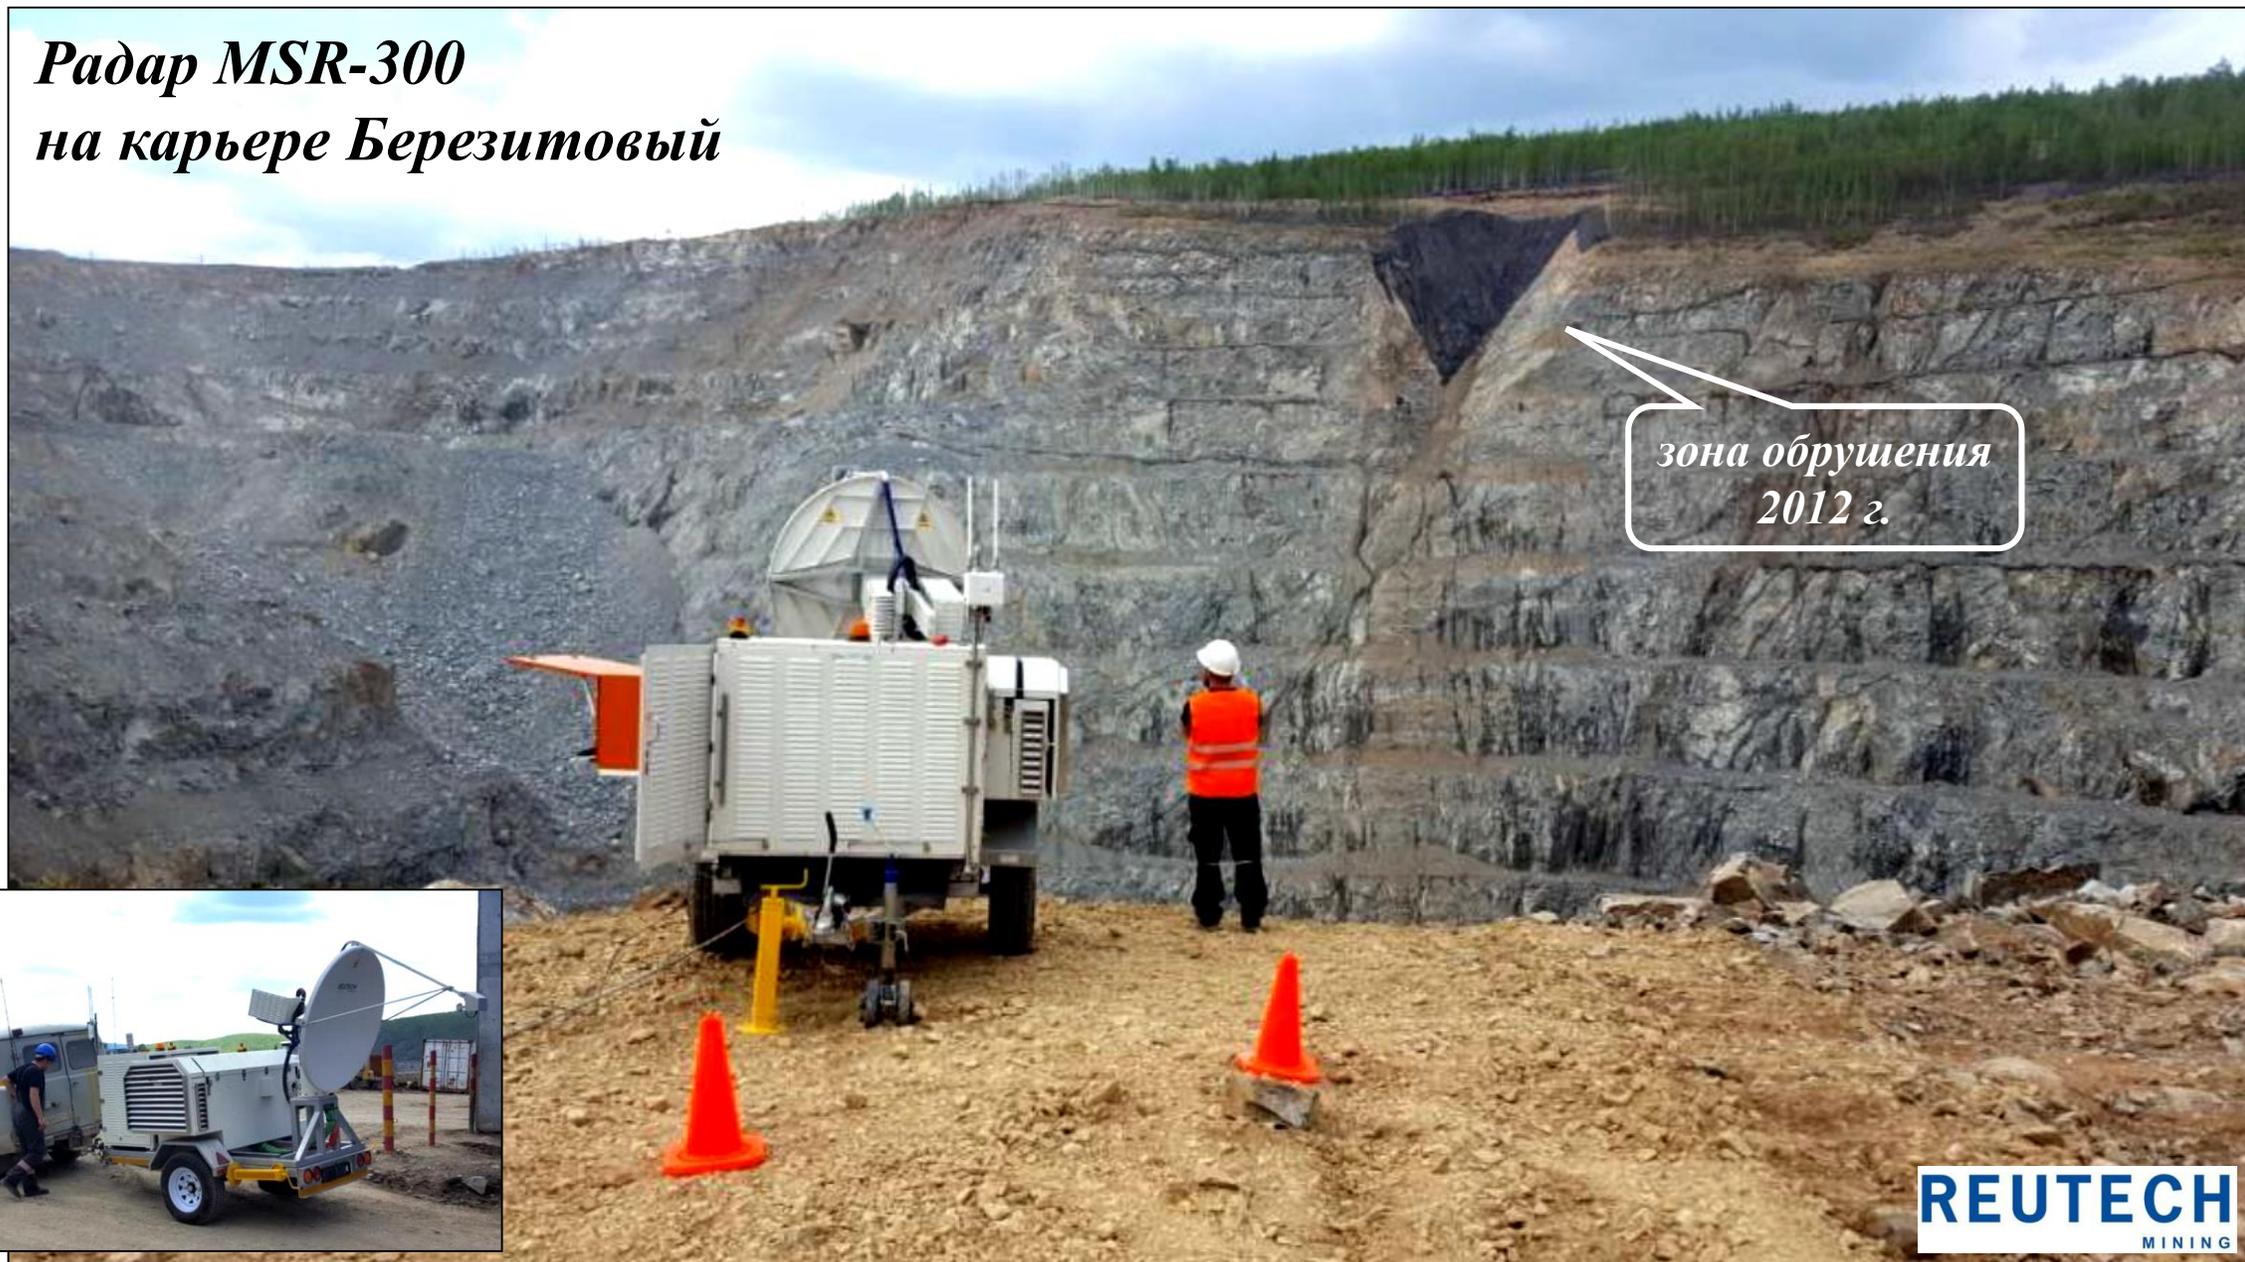
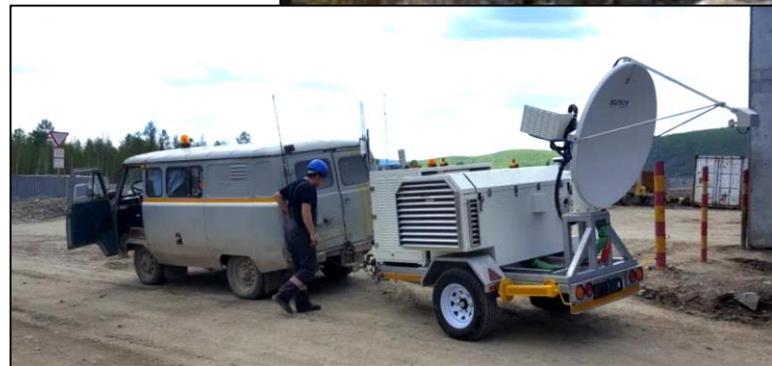
*Радар MSR-300
на карьере Березитовый*

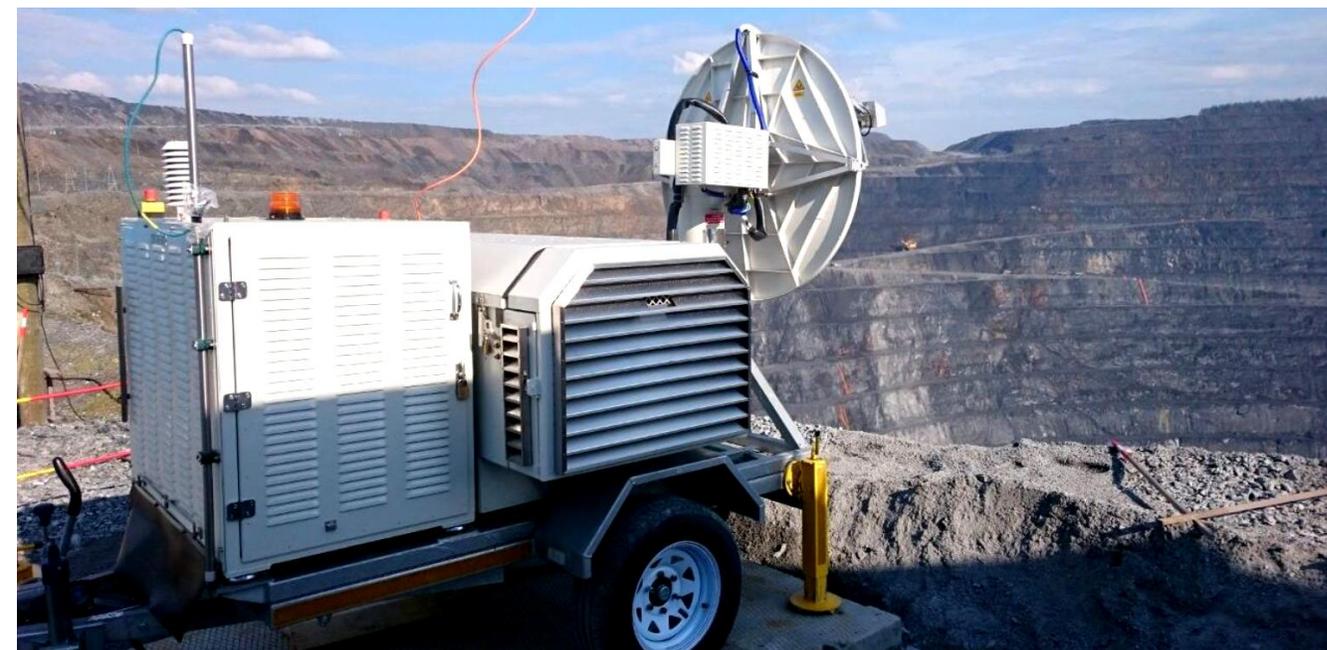
*Зона покрытия радаром MRS-300
южного борта карьера Восточный*

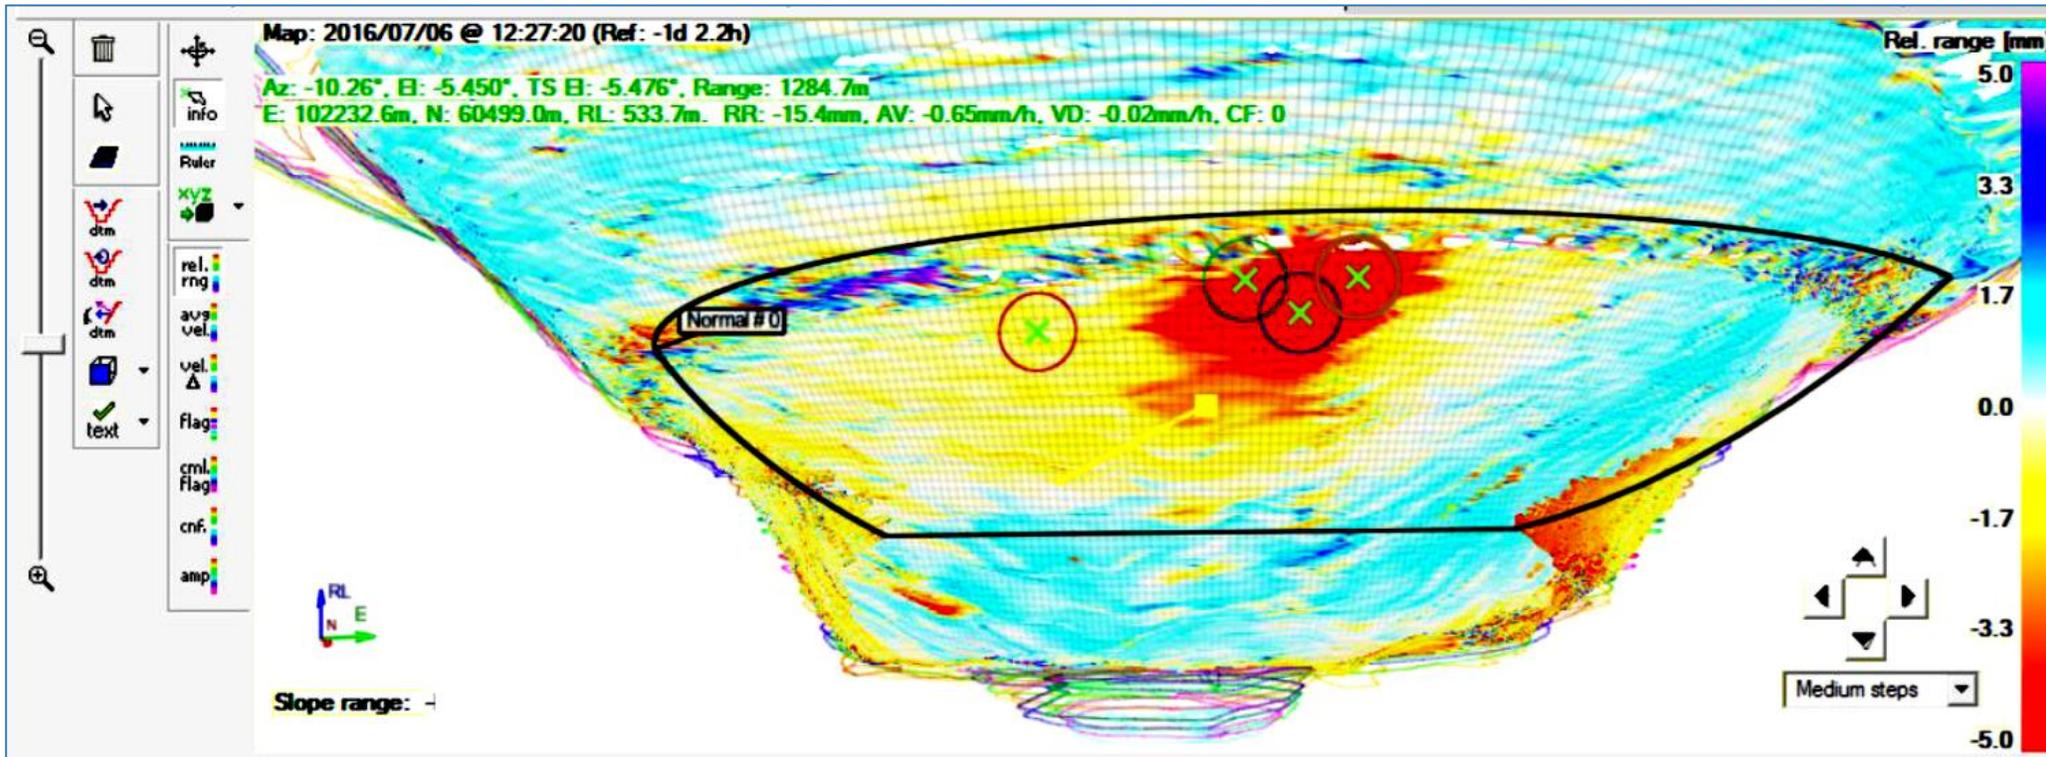
Развитие смещений южного борта карьера Восточный по данным радара MRS-300

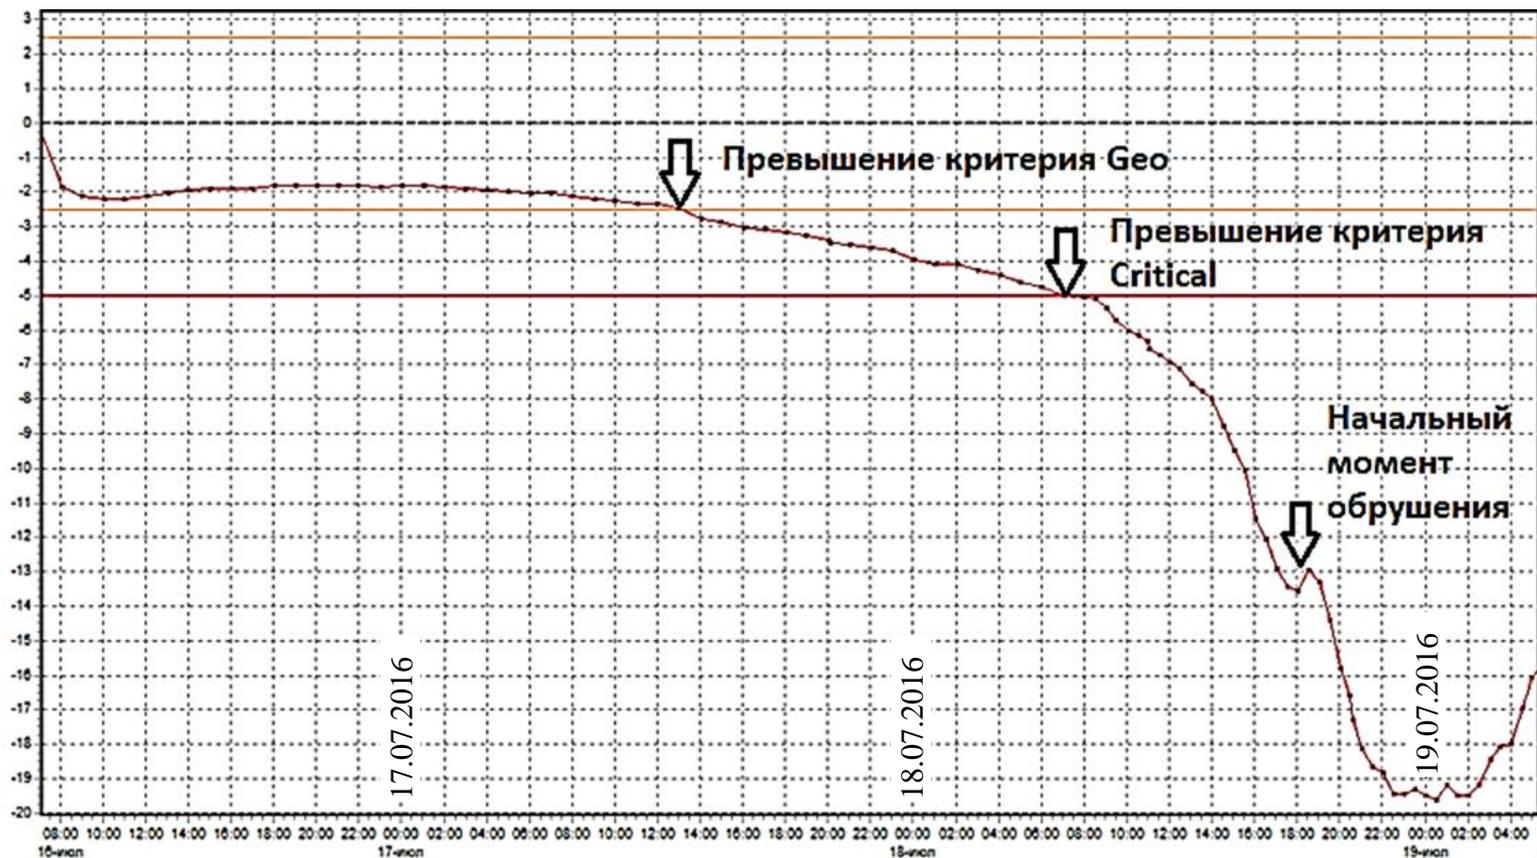
Скорость смещений (мм/час) по данным MSR-300 (16÷19).07.2016 г.

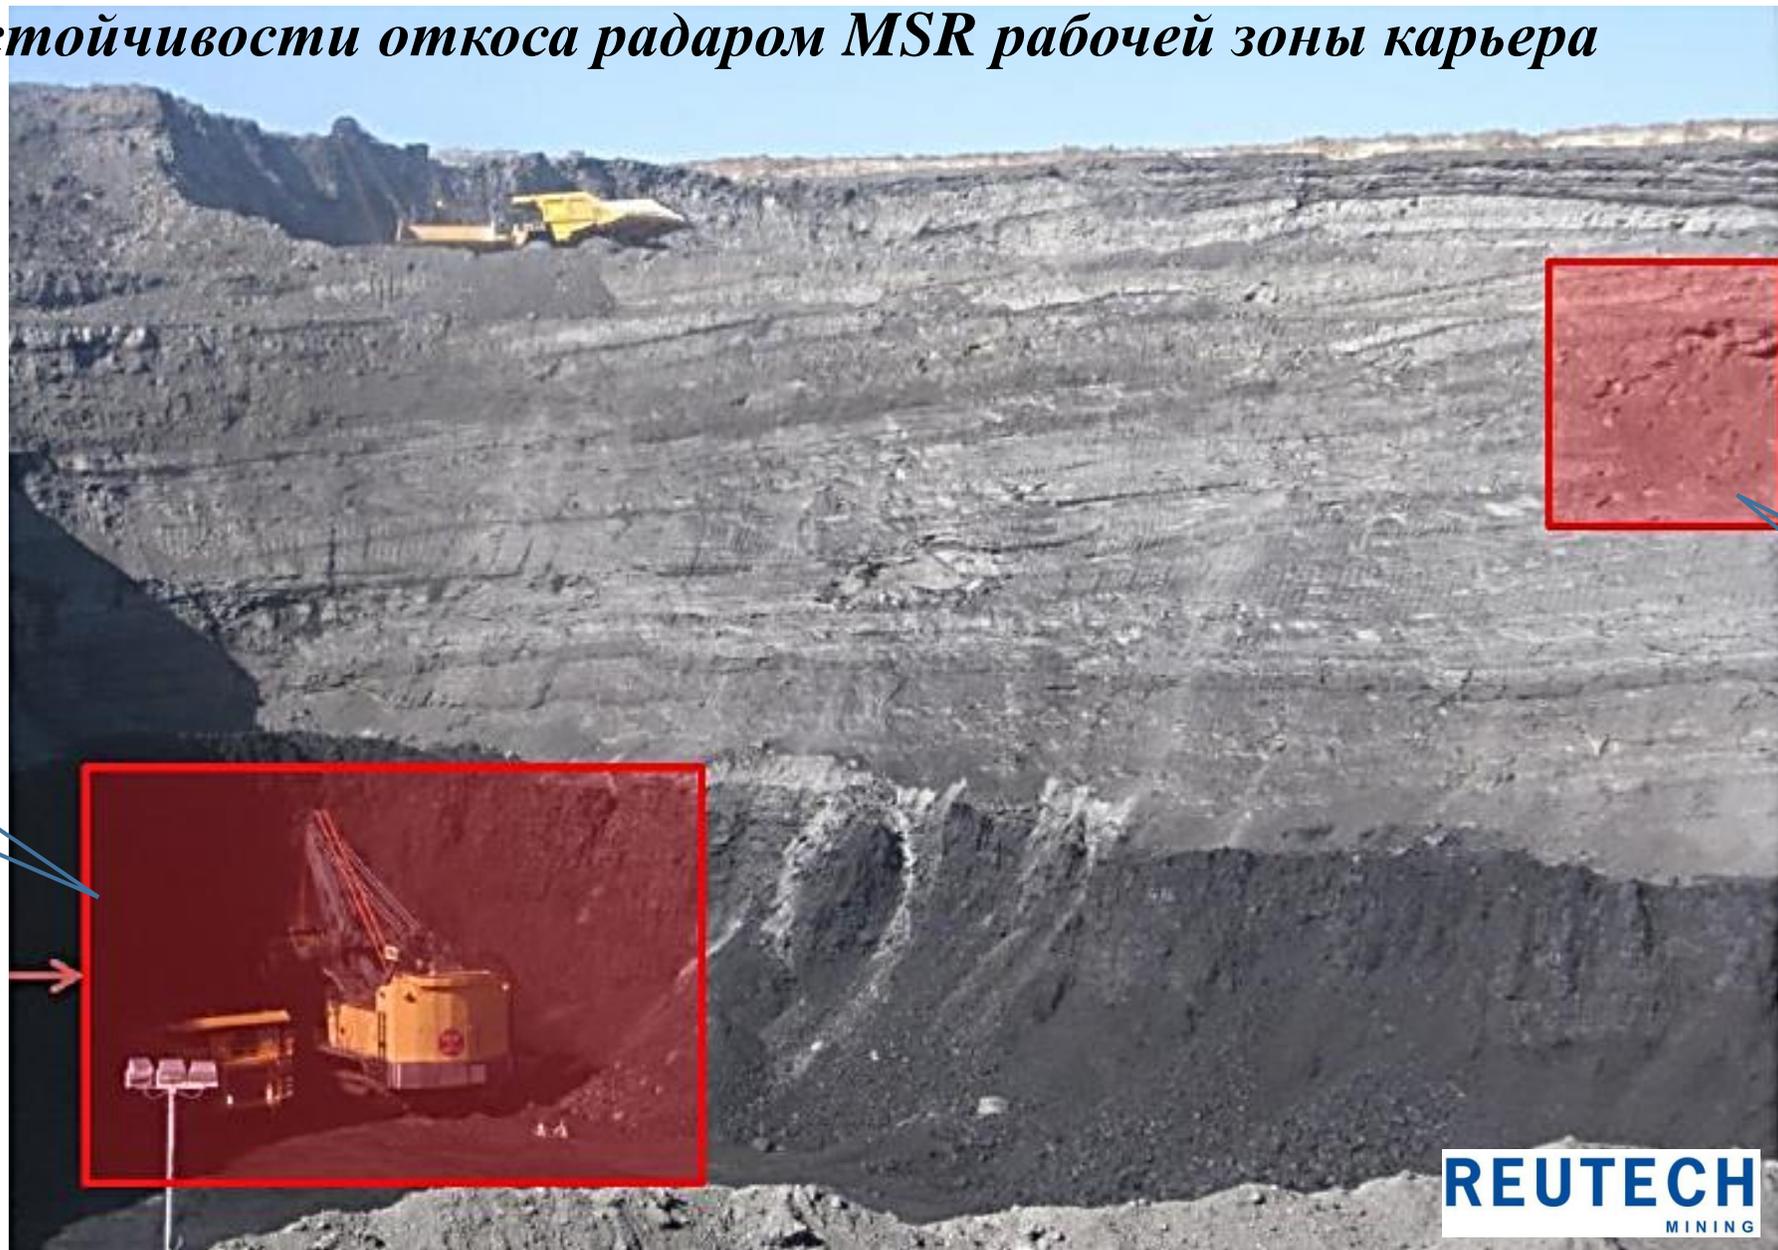
Мониторинг устойчивости откоса радаром MSR рабочей зоны карьера

*экскаваторный
забой*

*зона
опасений*

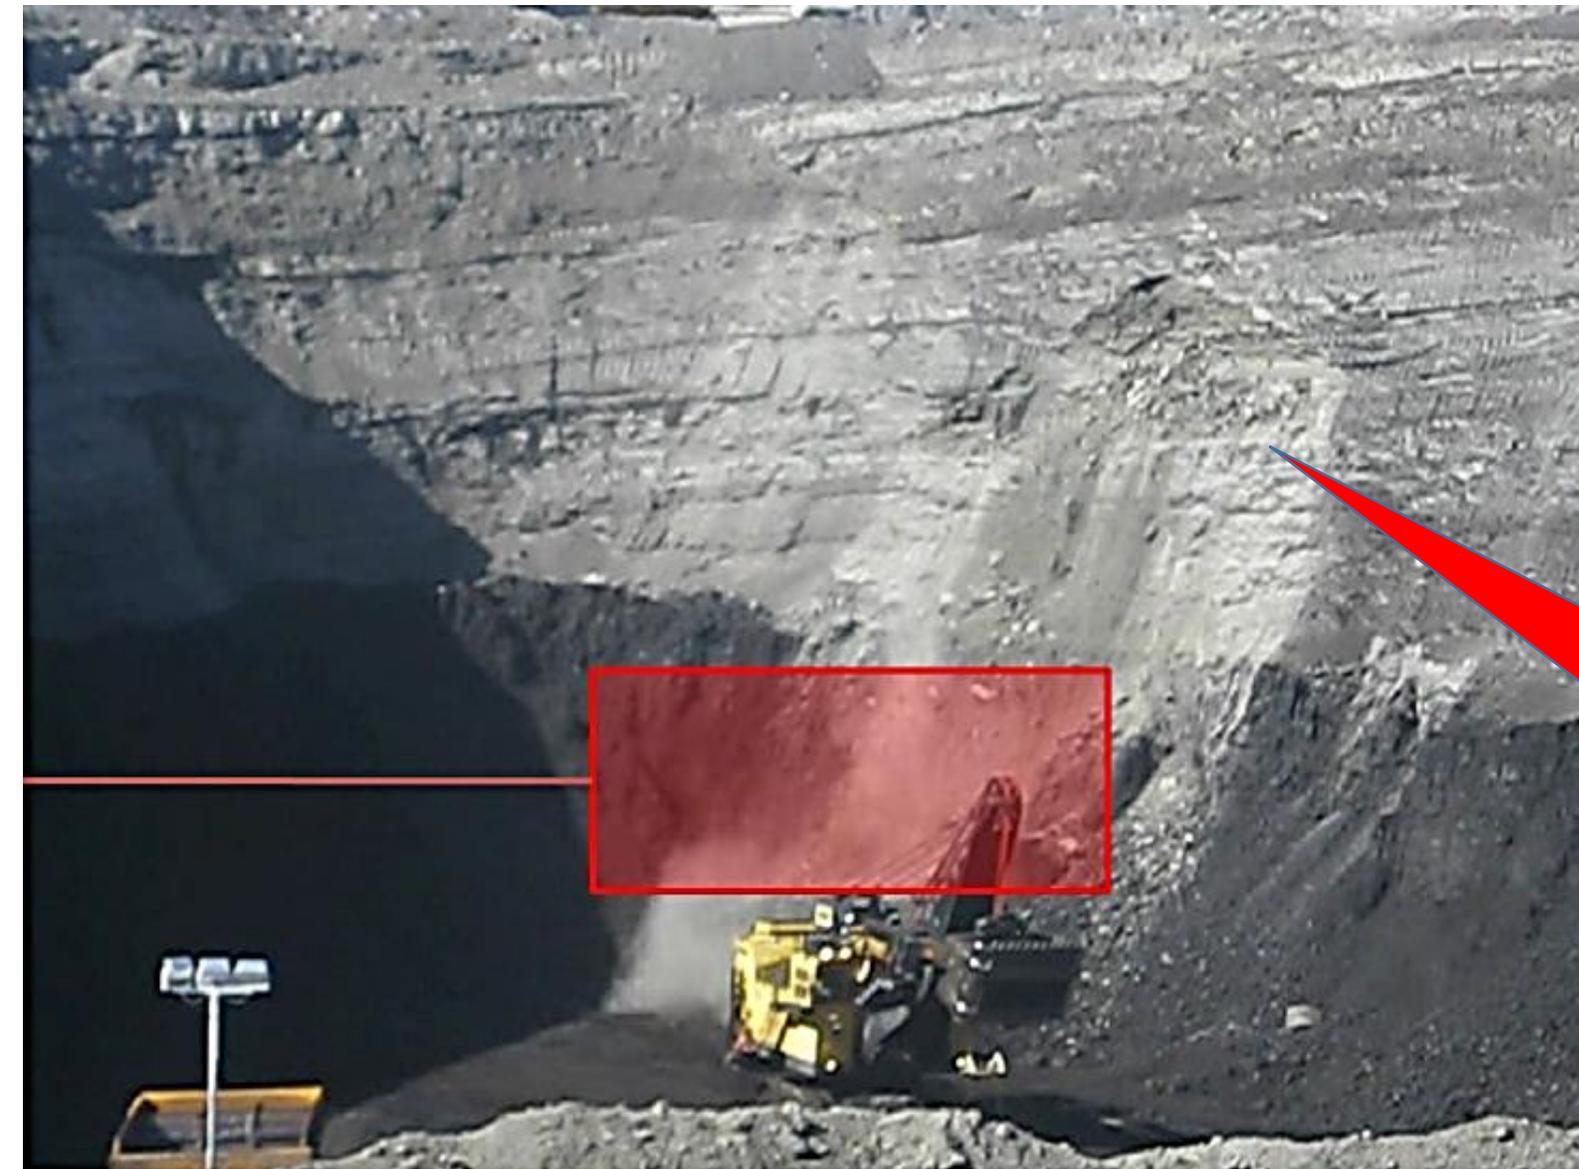
обрушение

*экскаватор был
заблаговременно
выведен из забоя*
